RAPPORT D'EXPERTISE

Juridiction	TRIBUNAL de COMMERCE de VERSAILLES		
Décision	Ordonnance de référé du 10 juin 2009		
Réf. juridiction	R.G. n° : 2009R00357 N° EXPERTISE : 23/09		
Parties	Nom	Adresse	Avocat
Demandeur	SA ALBINGIA	109-111, Rue Victor Hugo - 92532 - LEVALLOIS PERRET	Maître NABA
	C /		
Défendeurs	SAS URBASER Environnement	11-40, Avenue Albert Einstein - Immeuble Symphonie Sud - 34935 - MONTPELLIER Cedex 9	Maître PERROUX Cabinet LANDWELL
	Compagnie AIG	34, Place des Corolles - 92400 - COURBEVOIE	Maître ORMEN
	Société MANITOWOC	18, Rue de Charbonnière - 69132 - ECULLY Cedex	Maître RUIVO
	Cabinet KUPIEC & DEBERGH	3, Rue de Stockholm - Z.I. Les Estroublans - 13127 - VITROLLES	Maître LACAN
	APAVE Sud Europe CETE	8, Rue Jean Jacques Vernazza - 13016 - MARSEILLE	Maître PENSO
	Société SOFRAL	22, Rue Etienne de Jouy Centre d'affaires 78350 - JOUY EN JOSAS	Maître NABA
	AXA France	26, Rue Drouot - 75009 - PARIS	Maître LACAN

La société SOFRAL a acquis une grue à tour neuve auprès de la société MANITOWOC.

Dans la nuit du 6 au 7 Mars 2009, la grue est tombée.

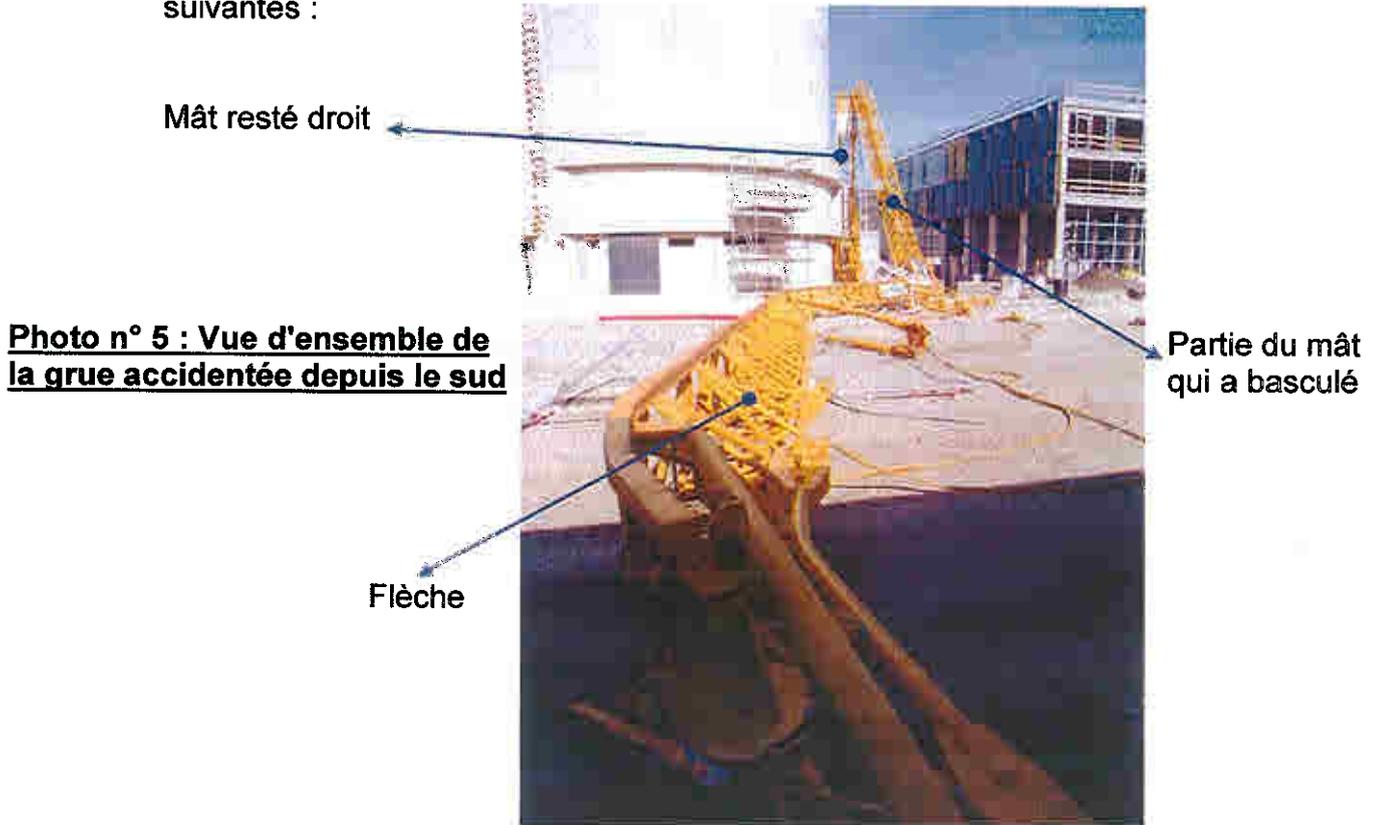
Photo n° 5 : Vue d'ensemble de la grue accidentée depuis le sud

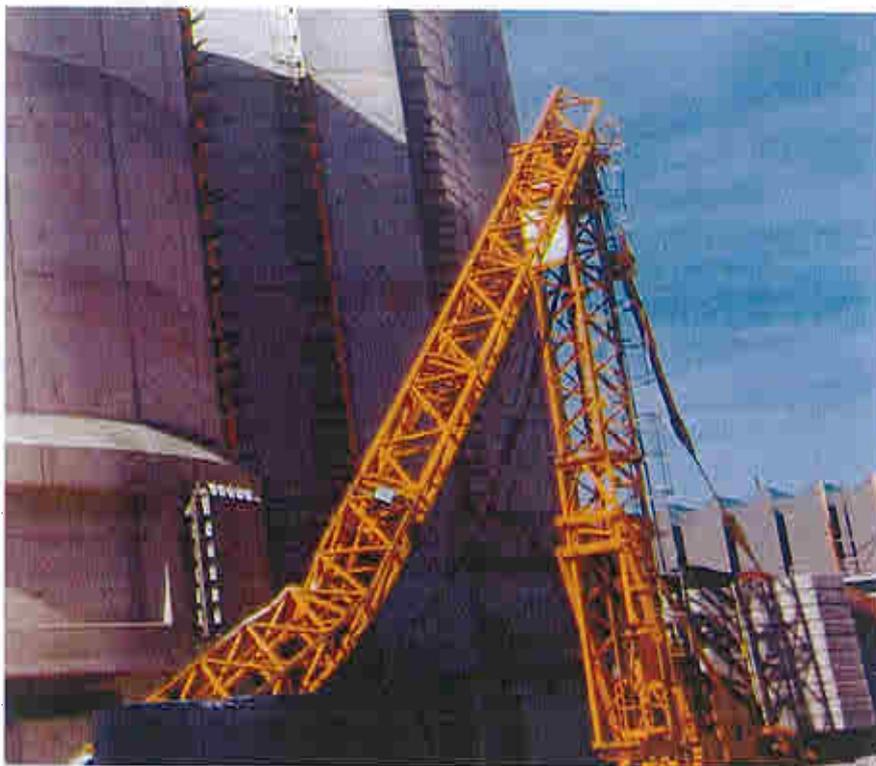
Photo n° 6 : Vue d'ensemble de la grue depuis l'Est

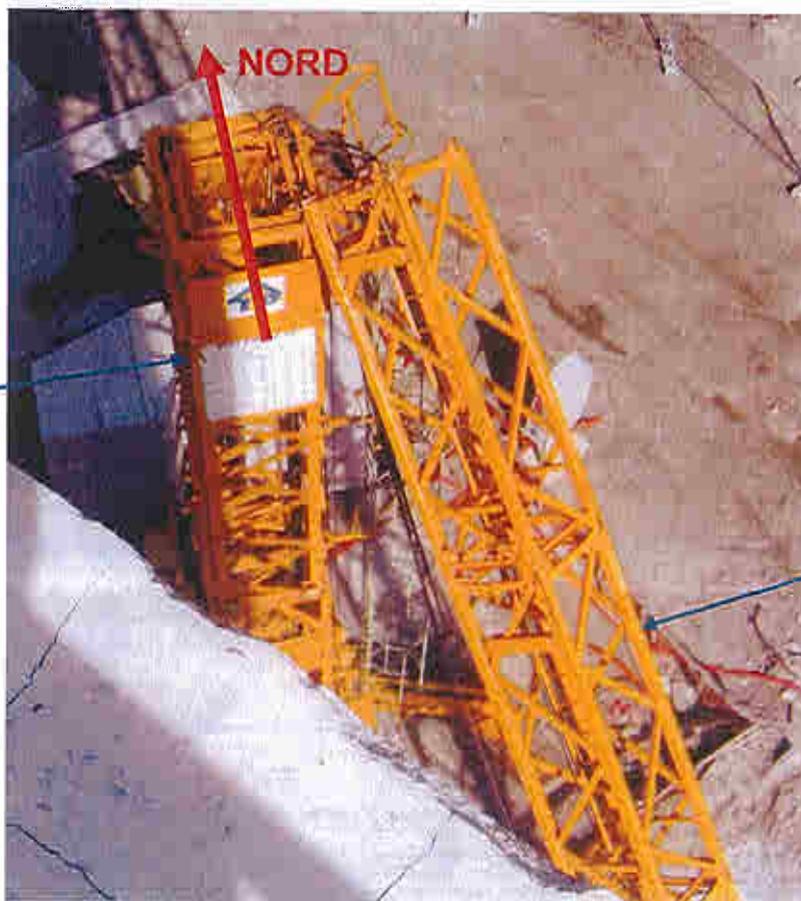
Mât resté droit

Partie du mât
qui a basculé

Photo n° 7 : Vue de dessus

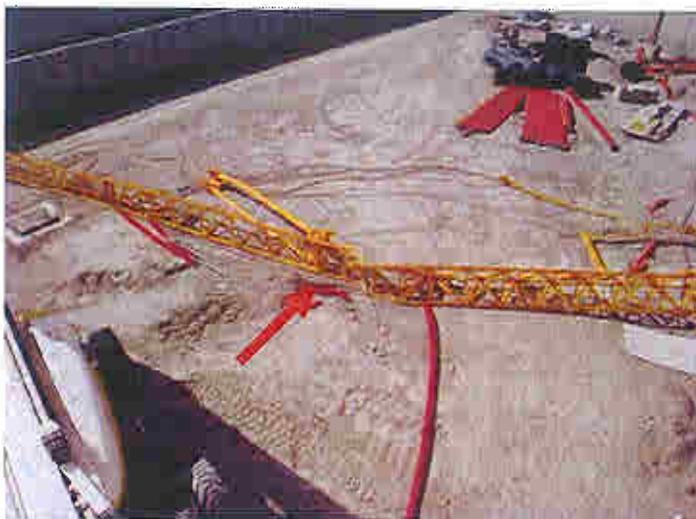
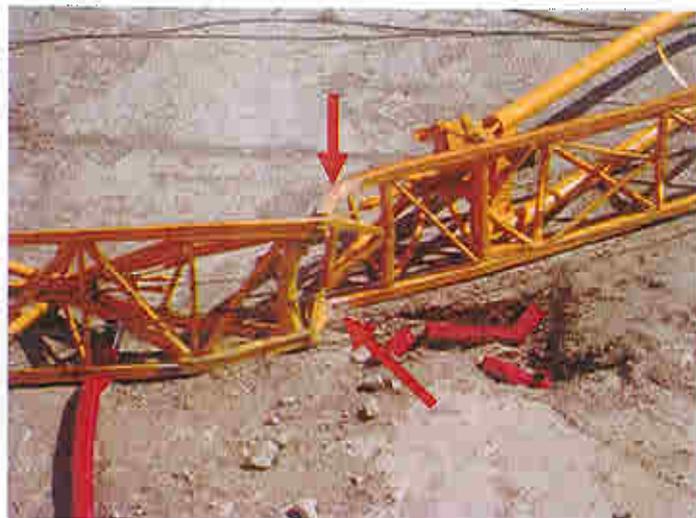
Photos n° 8 et 9 : Flèche au sol avec déformation au niveau du contact avec le cylindre en béton

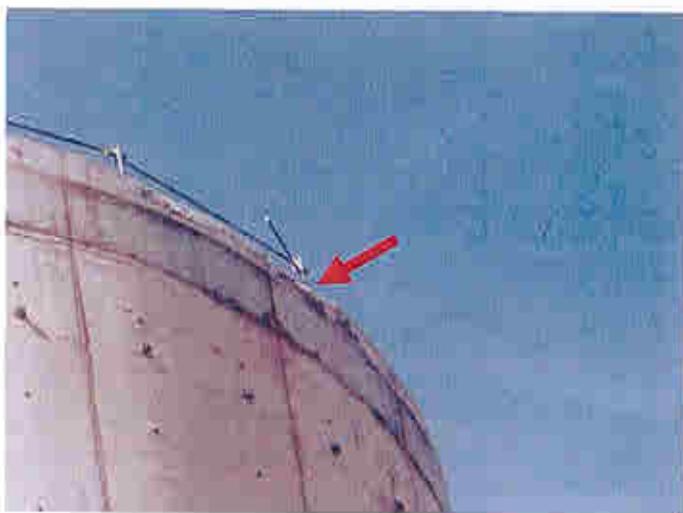
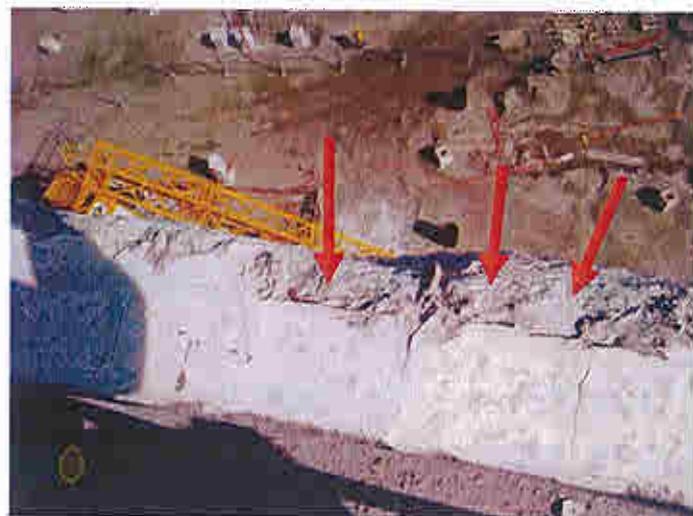
Photos n° 10 et 11 : Choc en haut du cylindre en béton

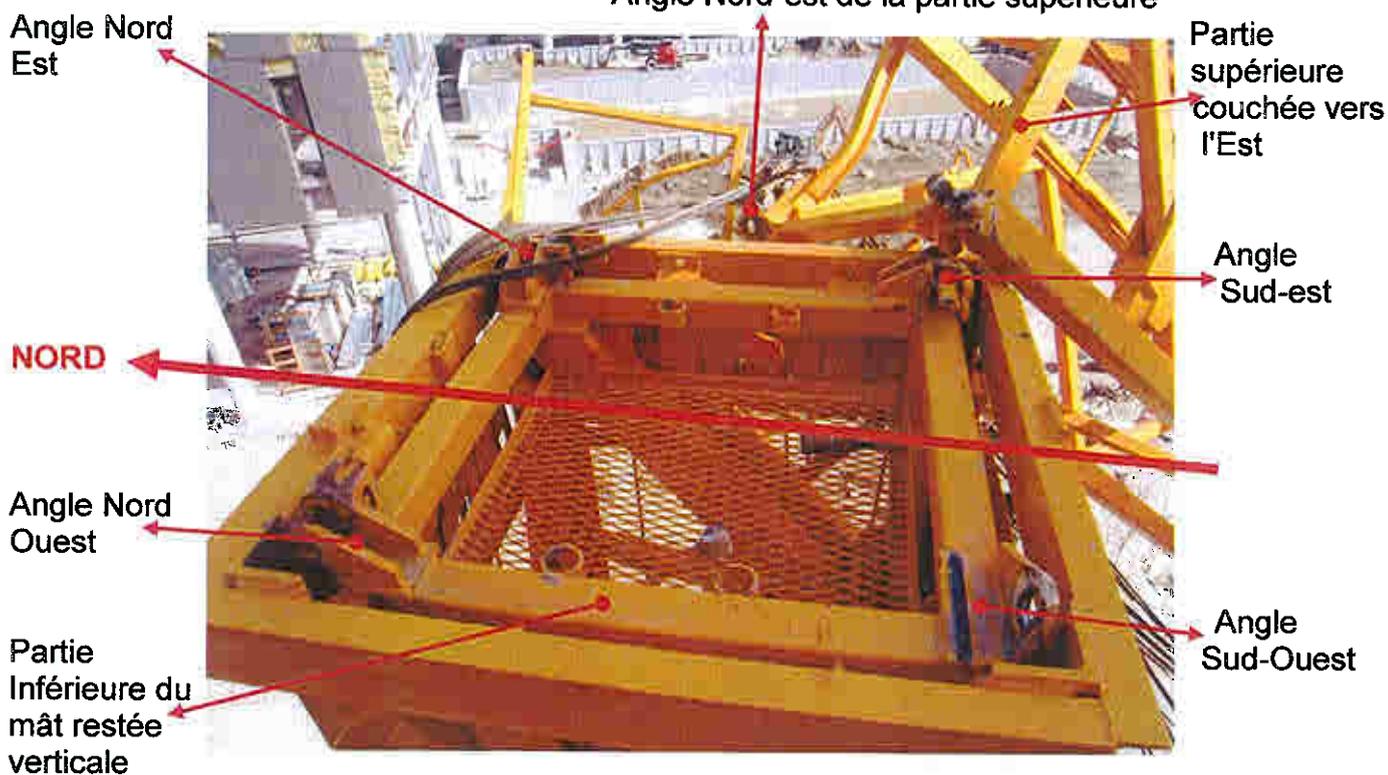
La photographie ci-après montre l'état général du plan dans lequel la désolidarisation des deux parties du mât s'est effectuée.

Photo n° 12 : Plan de rupture du mât

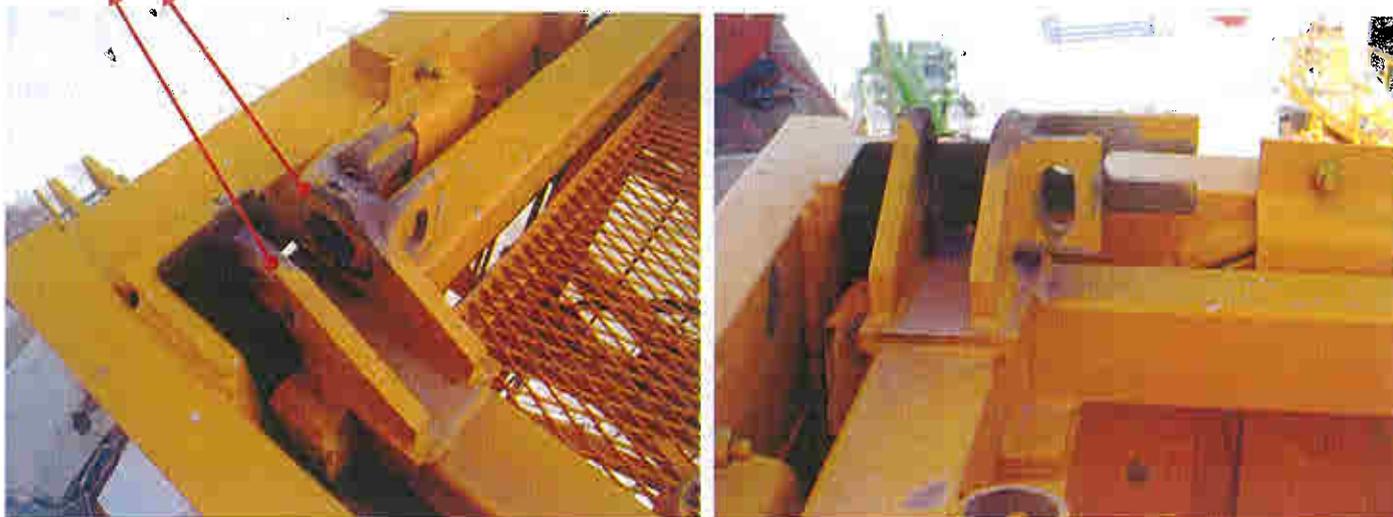
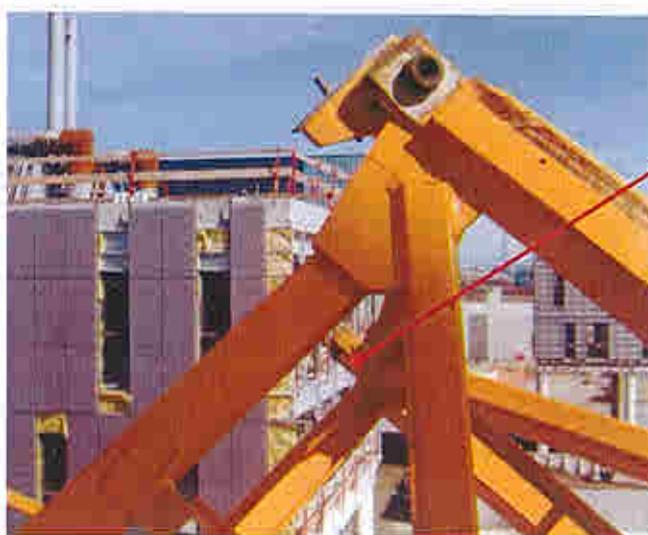
Oreilles intactes

Tenon
supérieur
intact**Photos n° 13, 14 et 15 : Angle Nord-ouest**

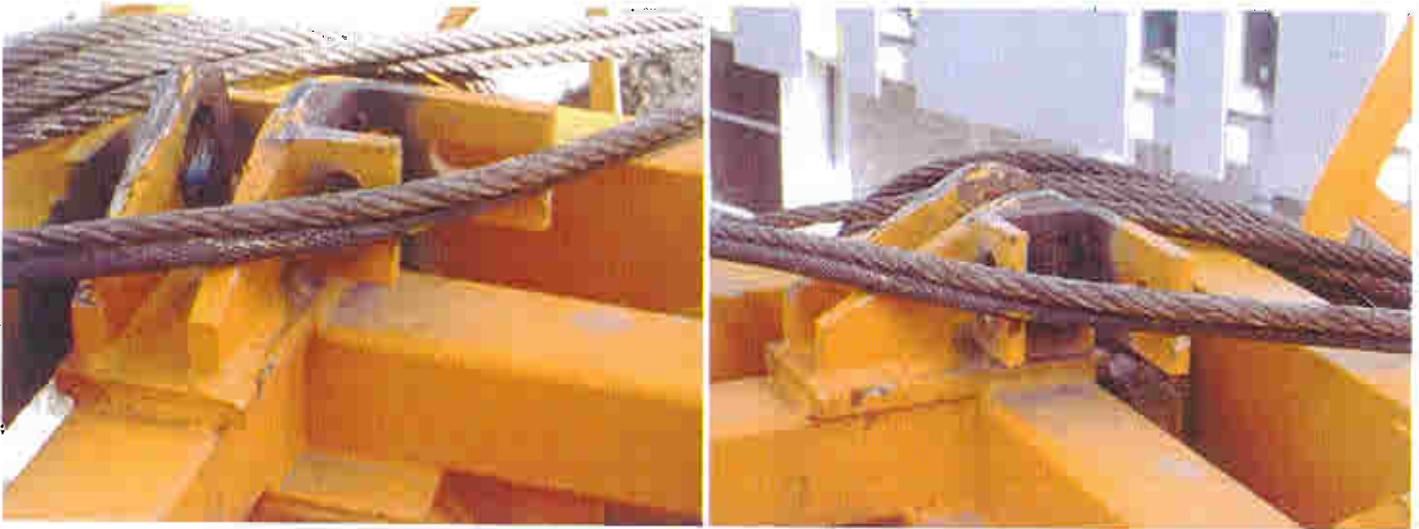
Photos n° 16 et 17 : Angle Nord-est

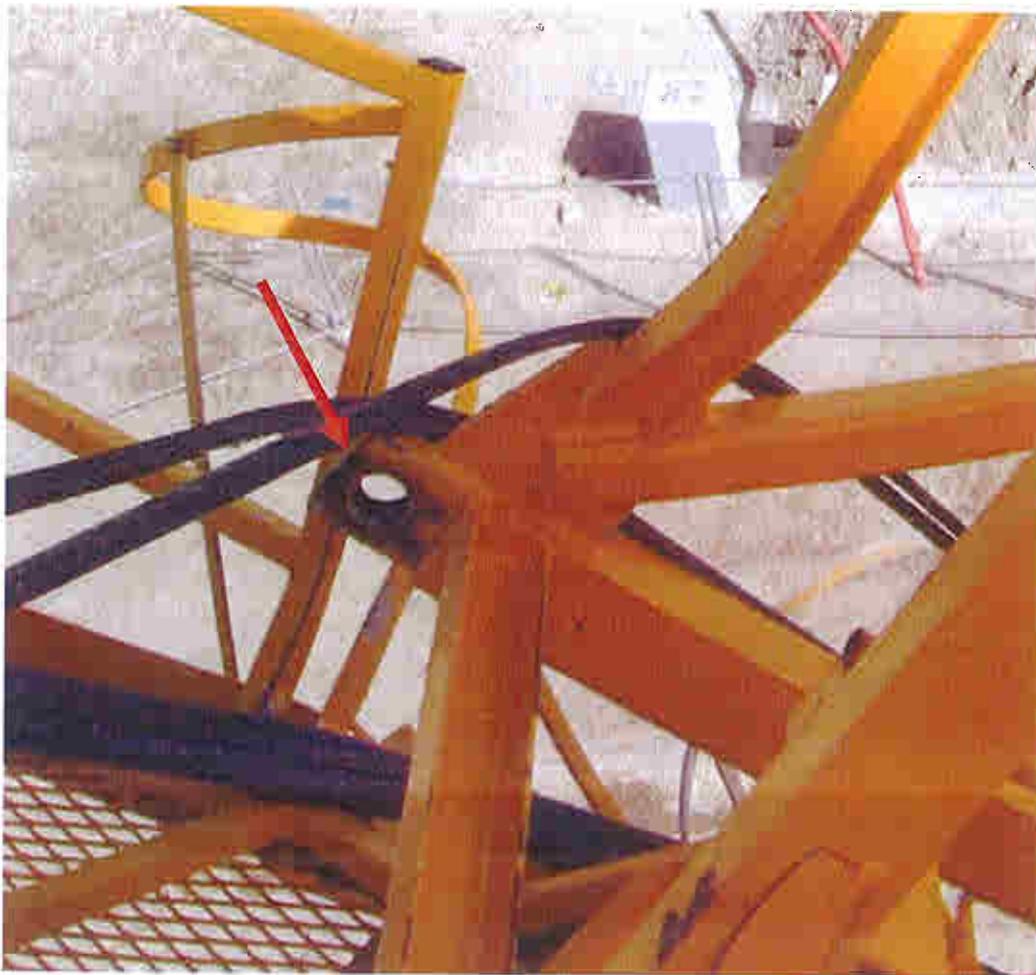
Photo n° 18 : Tenon intact sur le mât supérieur

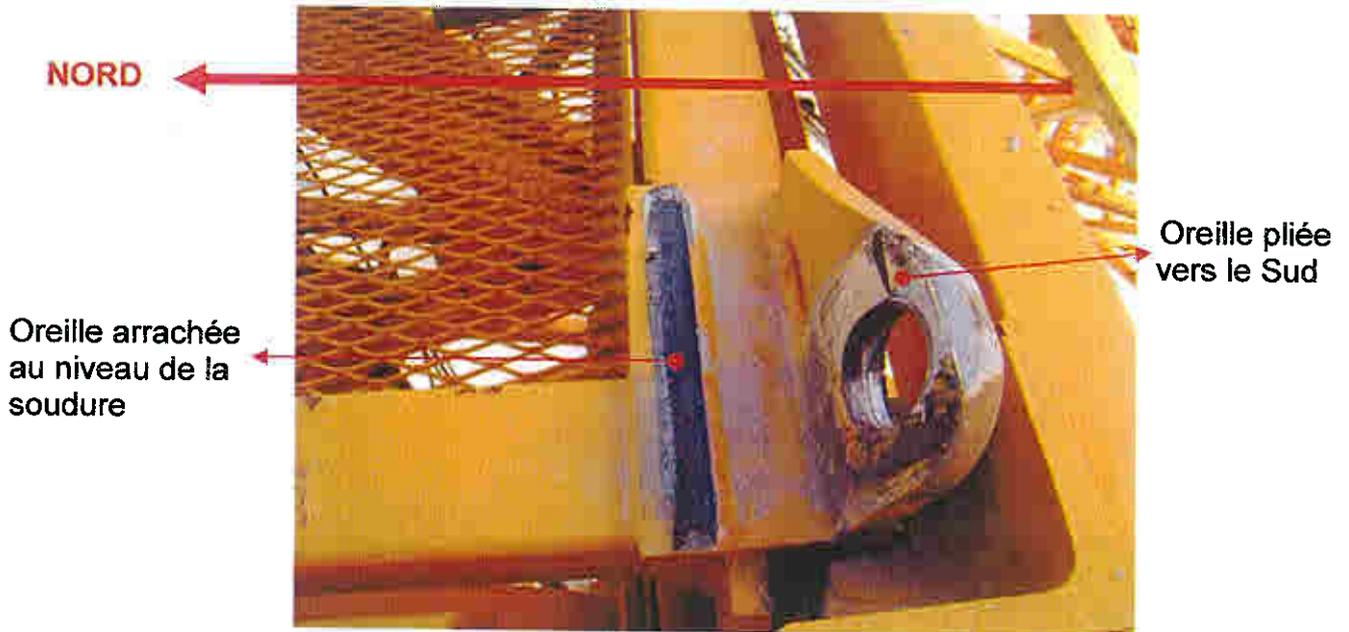
Photo n° 19 : Angle Sud-ouest sur mât inférieur

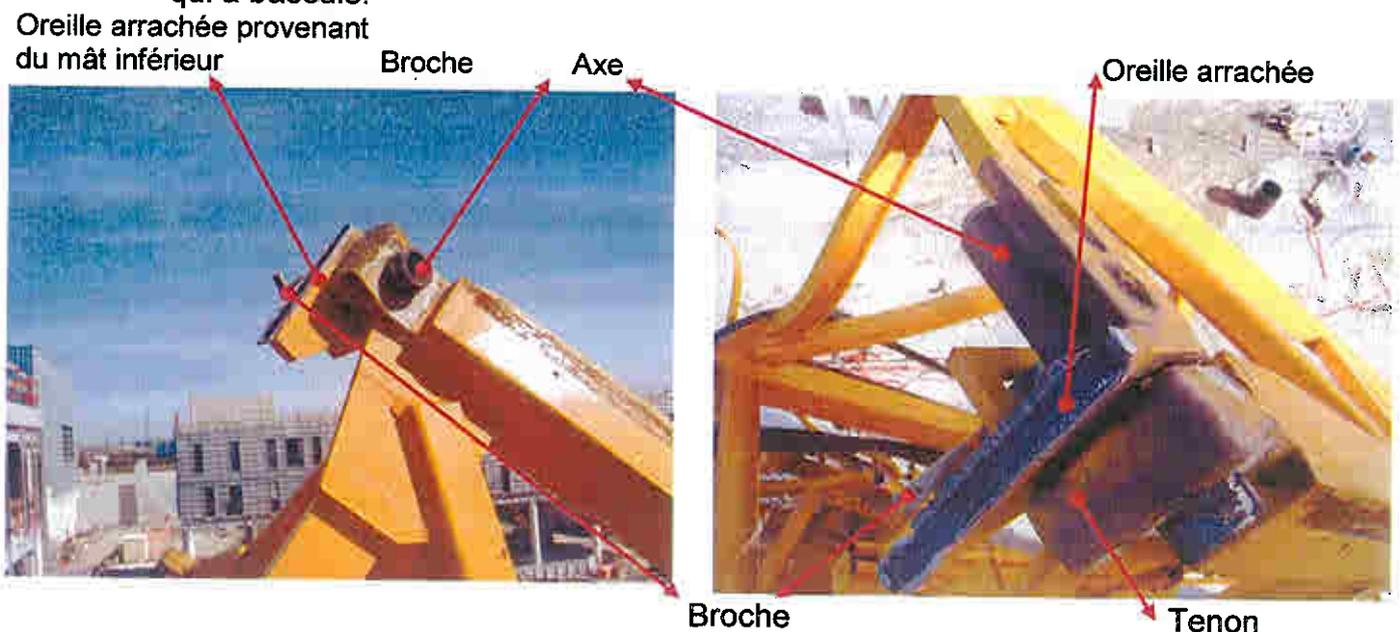
En revanche, la photographie n° 20 ci-après montre que l'oreille arrachée est restée solidaire de l'axe.

Photos n° 20 et 21 : Angle Sud-ouest sur le mât supérieur

Sur cette photographie, nous observons que la broche elle-même est restée solidaire de l'axe.

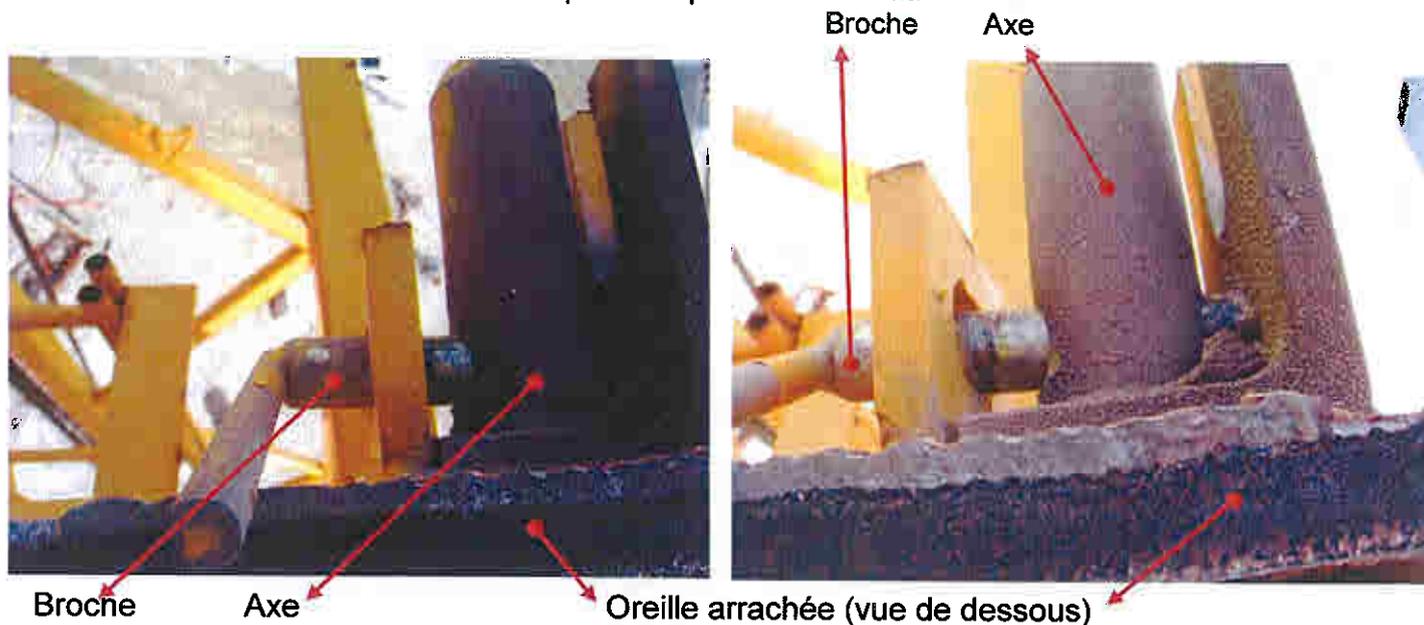
Photos n° 22 et 23 : Angle Sud-ouest sur le mât supérieur

Il est important de noter que la broche est partiellement sortie de son logement et qu'il n'y a plus de goupille.

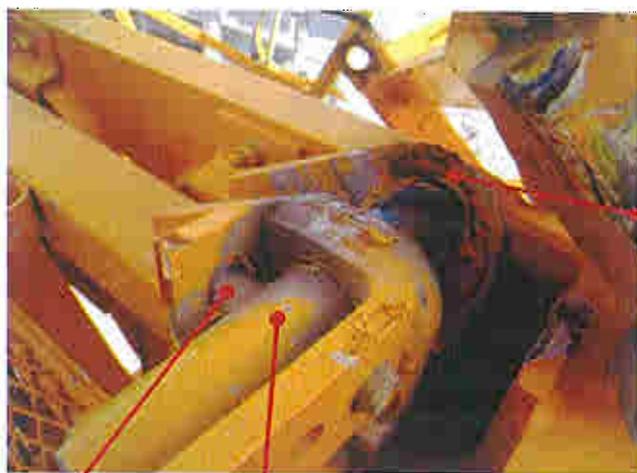
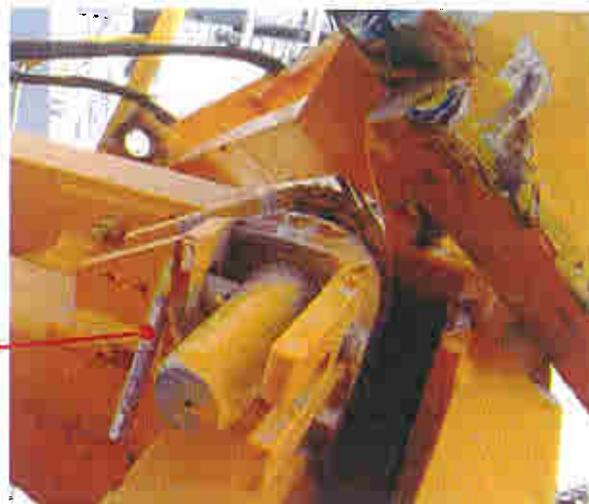
- ◆ **Angle Sud-est sur le mât inférieur :**
 - L'axe est resté en place.
 - La broche est également restée en place et n'a pas effectué de translation manifeste;
 - La goupille n'est pas en place.
 - L'oreille située côté Est est pliée vers l'Est et a dégagé de l'axe.

Oreille
pliée vers
l'Est

Photos n° 24 et 25 : Angle Sud-est sur le mât inférieur

- ◆ **Angle Sud-est :**
La première rotation vers le Sud n'a provoqué aucun désordre sur cet angle puisqu'il comporte un axe orienté Est-ouest.
Lorsque la partie supérieure du mât a basculé vers le Sud, le tenon supérieur a pu tourner autour de l'axe.
En revanche, lors de la deuxième rotation du mât vers l'Est :
- Le tenon supérieur s'est rompu (l'alésage s'est ouvert : voir photographie n° 27).
- L'oreille extérieure du mât inférieur s'est pliée vers l'Est (Voir photographies n° 24 et 25).

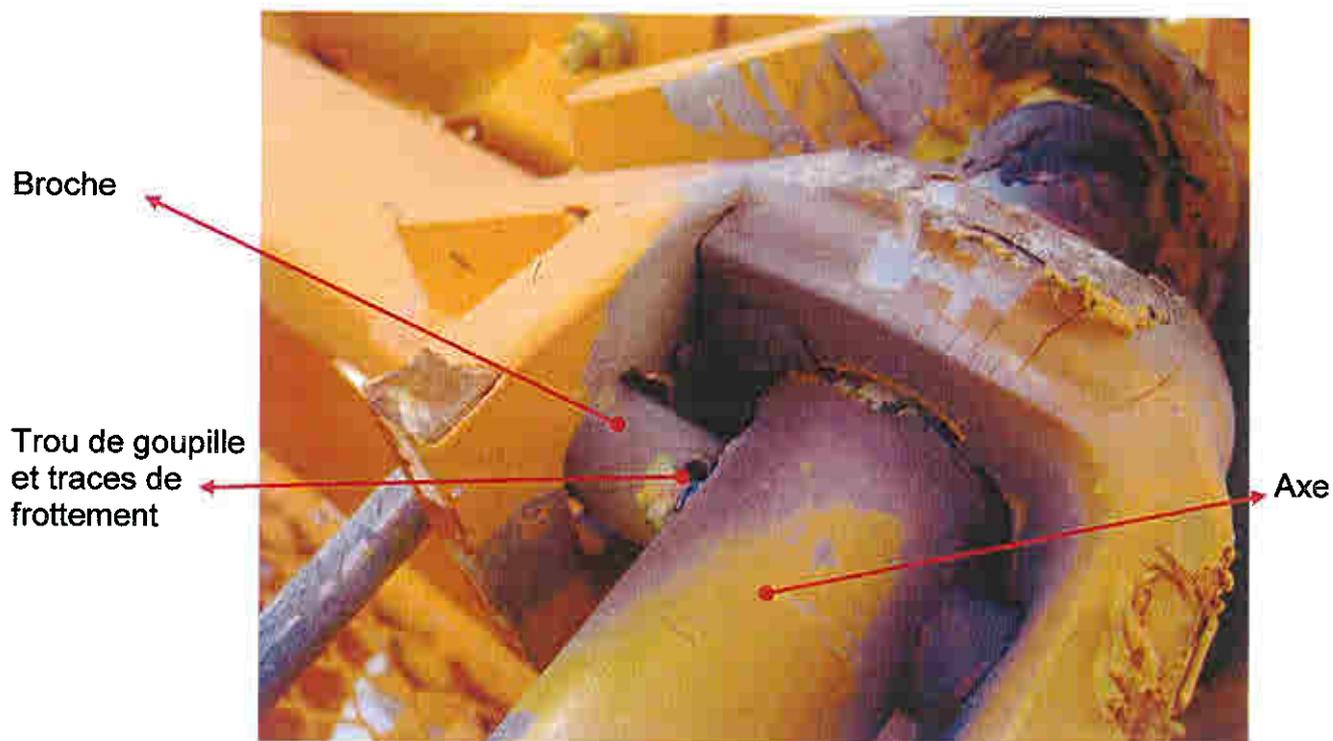
La photographie ci-après montre bien l'absence de goupille.

Trou de goupille
et traces de
frottement

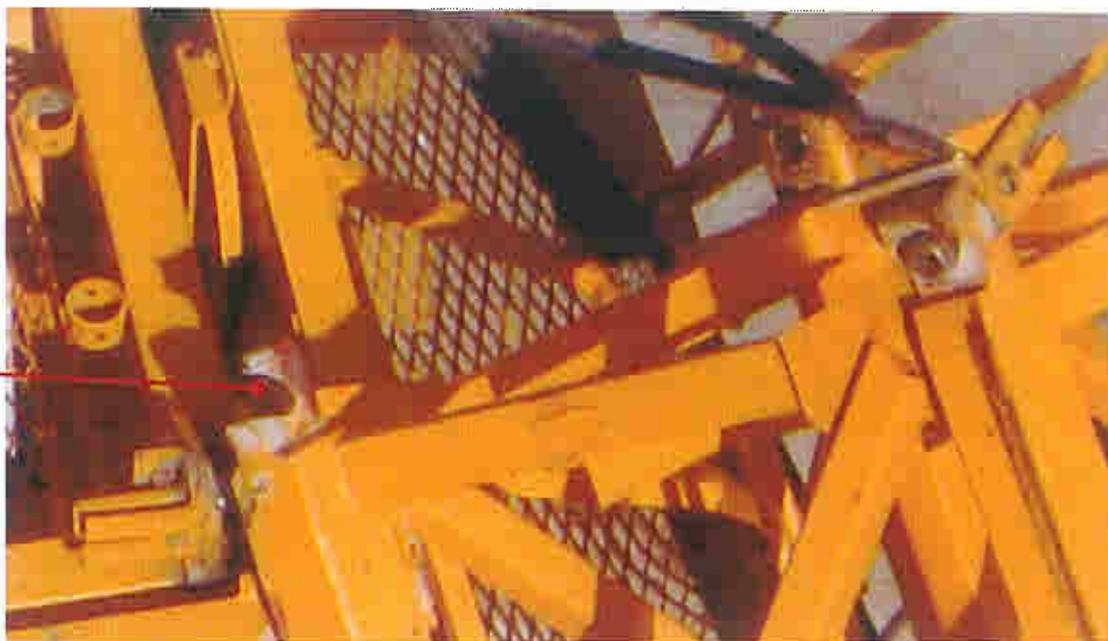
(le tenon est la pièce forgée d'extrémité qui s'est ouverte).

Tenon ouvert

Photo n° 27 : Angle Sud-est sur mât supérieur

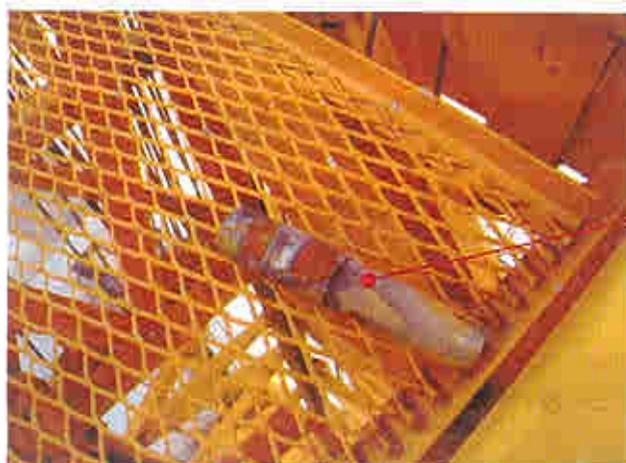
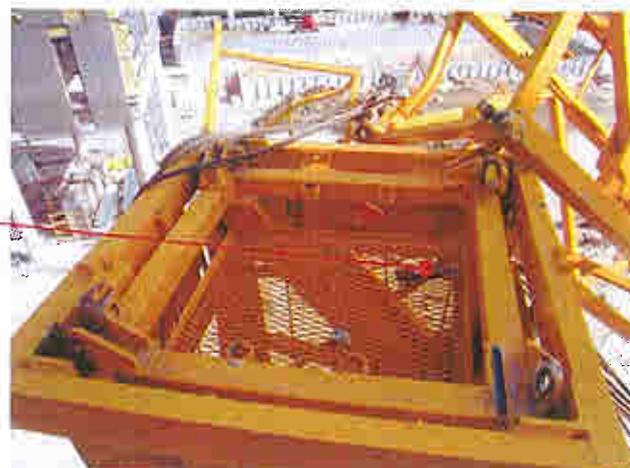
Photos n° 28 et 29 : Axe trouvé sur la grille

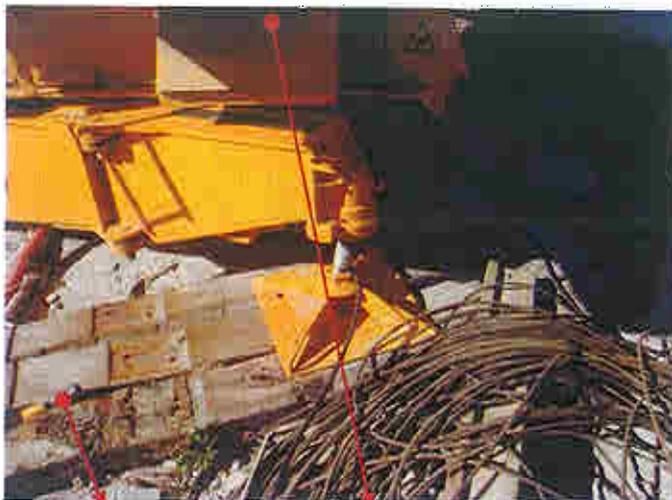
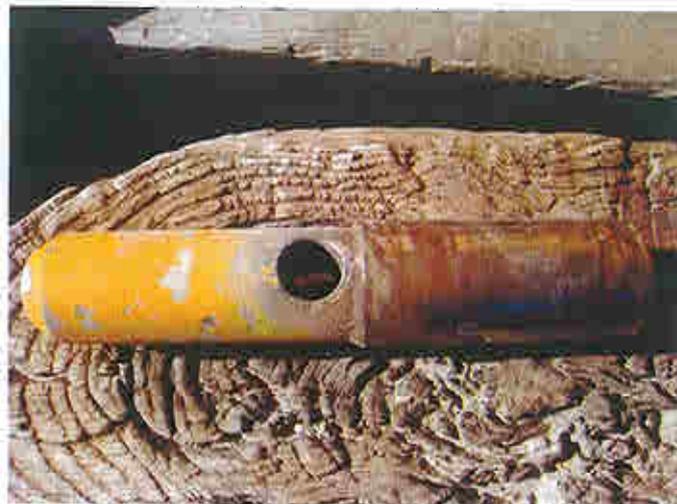
Photos n° 30 et 31 : Axe trouvé au sol

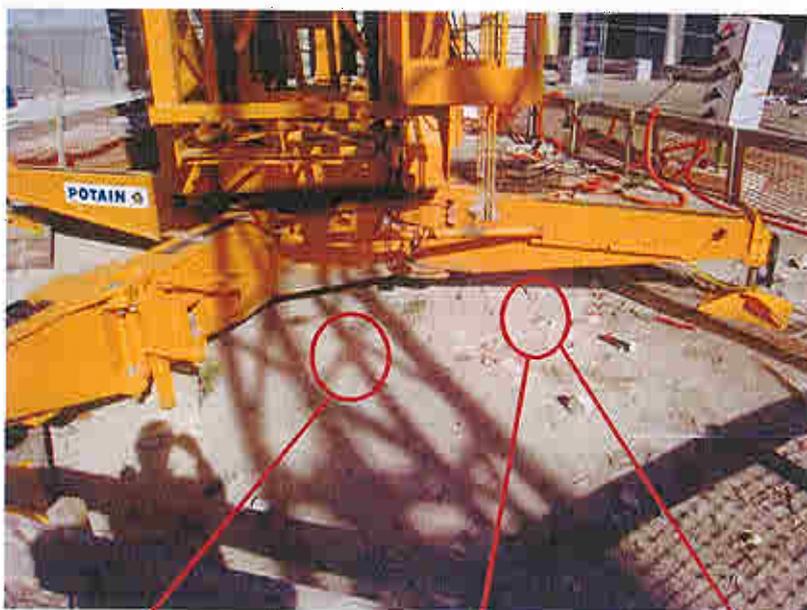
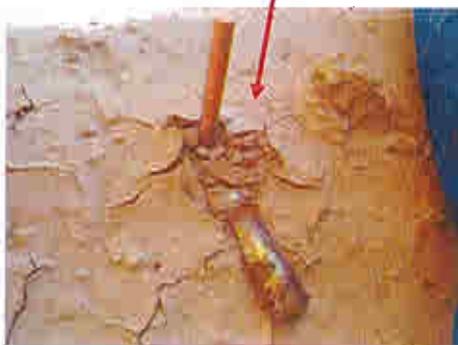
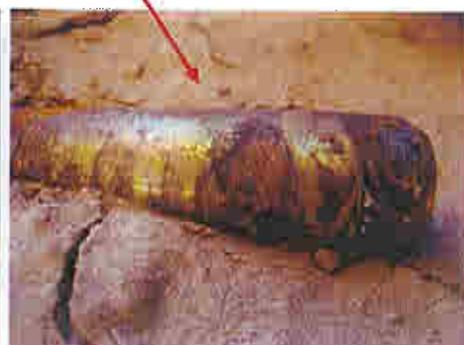
Photos n° 33 à 35 : Vue détaillée des broches et goupilles au sol, au Sud

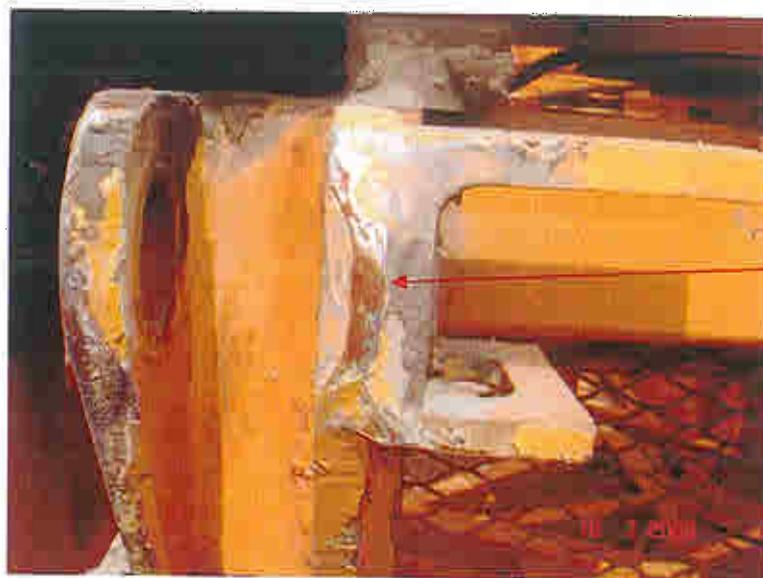
Partie supérieure
écrasée

Photo n° 40 : Oreilles de chape Nord Est

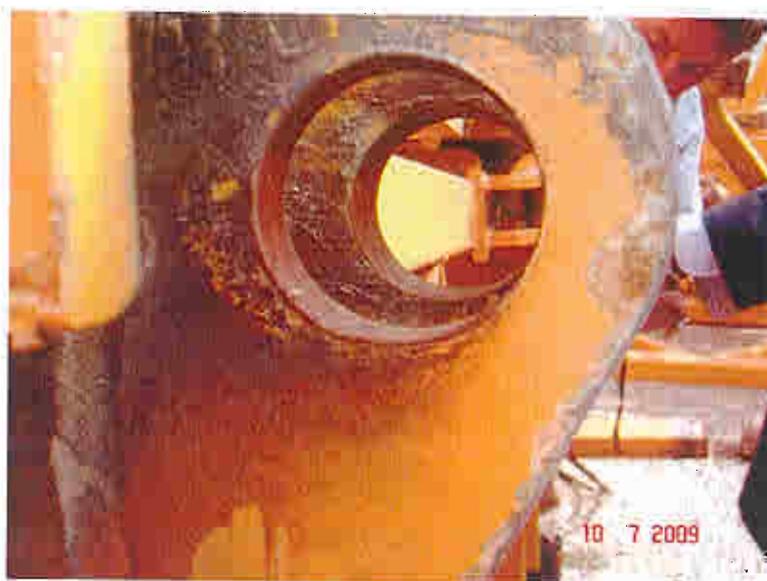
Photo n° 41 : Alésages des oreilles Nord-est intacts

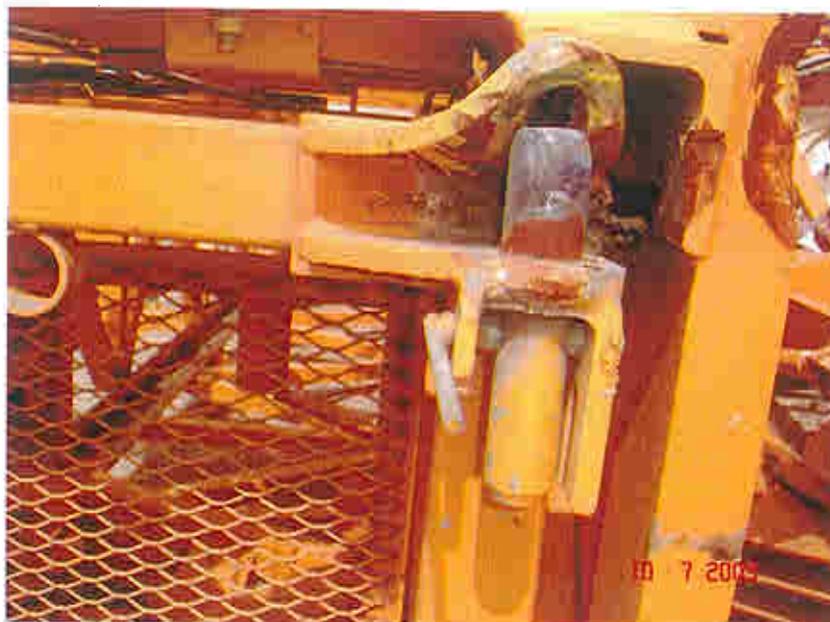
L'oreille de la chape située côté extérieur est pliée vers l'extérieur et son alésage est ovalisé (Voir photographie n° 42).

Photo n° 42 : Chape Sud-est déformée

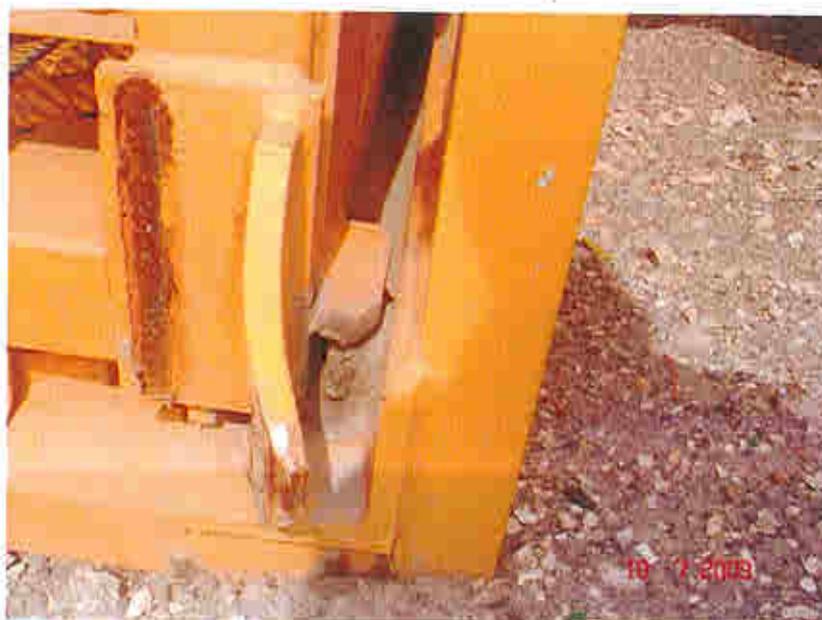
Nous avons constaté l'absence de l'oreille située côté Nord de l'angle Sud-ouest.

Le faciès de la cassure est celui d'une rupture brutale.

L'oreille située du côté Sud est pliée avec une déviation vers l'extérieur et une déformation de l'alésage. /

Photo n° 43 : Chape Sud-ouest détruite

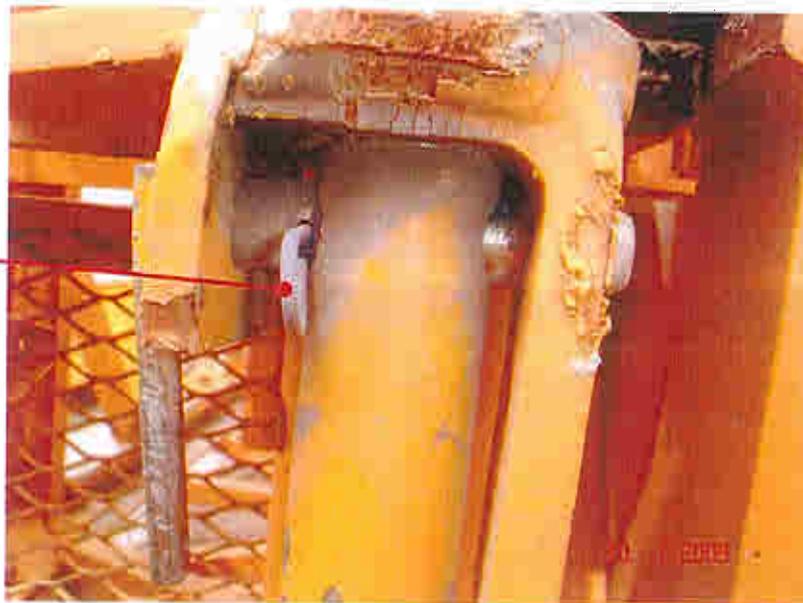
Pour compléter nos constatations, nous avons ôté une goupille de broche d'un assemblage intact et monté cette goupille sur la broche de l'assemblage Sud-est qui en est dépourvue.

Nous avons constaté que les opérations d'enlèvement et de mise en place de la goupille sont très faciles et se font sans outillage particulier.

Photo n° 45 : Goupille mise en place par nos soins sur la broche Sud-est
