## PROCES VERBAL DE CONSTAT

Que dans la nuit du vendredi au samedi 7 mars 2009, une grue à tour de la Société SOFRAL, située sur le chantier de construction du centre de traitement multifilières de déchets sur la commune de FOS SUR MER, s'est effondrée.

Cette grue étant située plus précisément près du digesteur numéro 1.

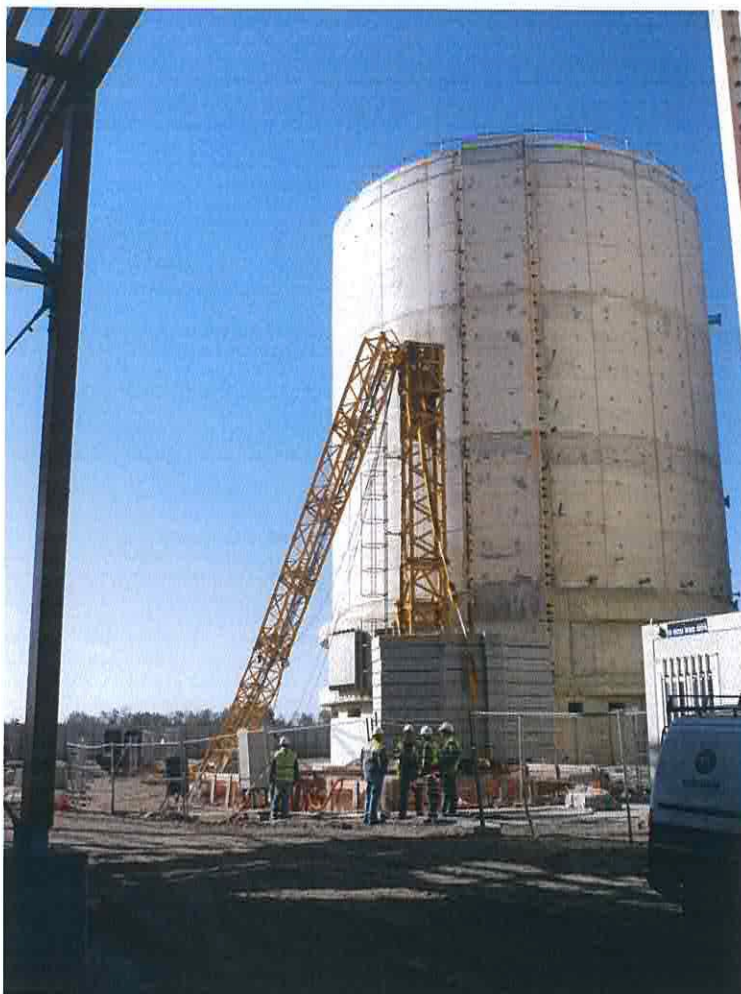
①

Là étant, nous avons pu constater qu'une grue à tour est effondrée sur le sol. Le sens de chute est orienté vers le Sud. (photos 1, 2, 3)

VUE D'ENSEMBLE DIGESTION  
PRISE NORD EST  
VERS SUD OUEST

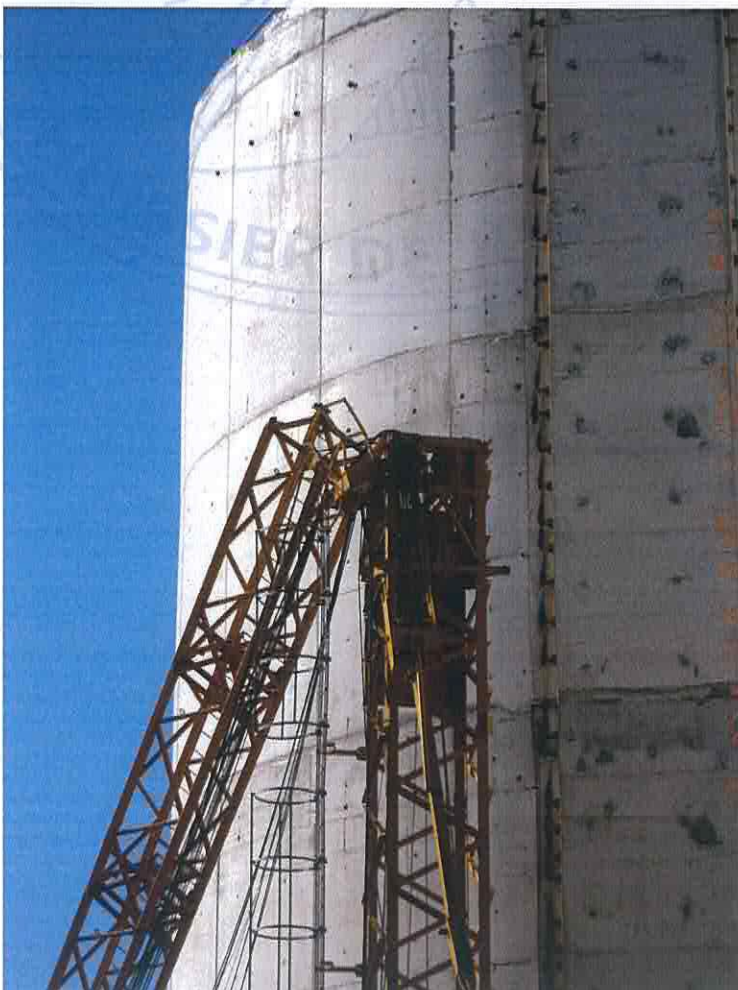
②

AGRANDISSEMENT  
DE PHOTO N°1

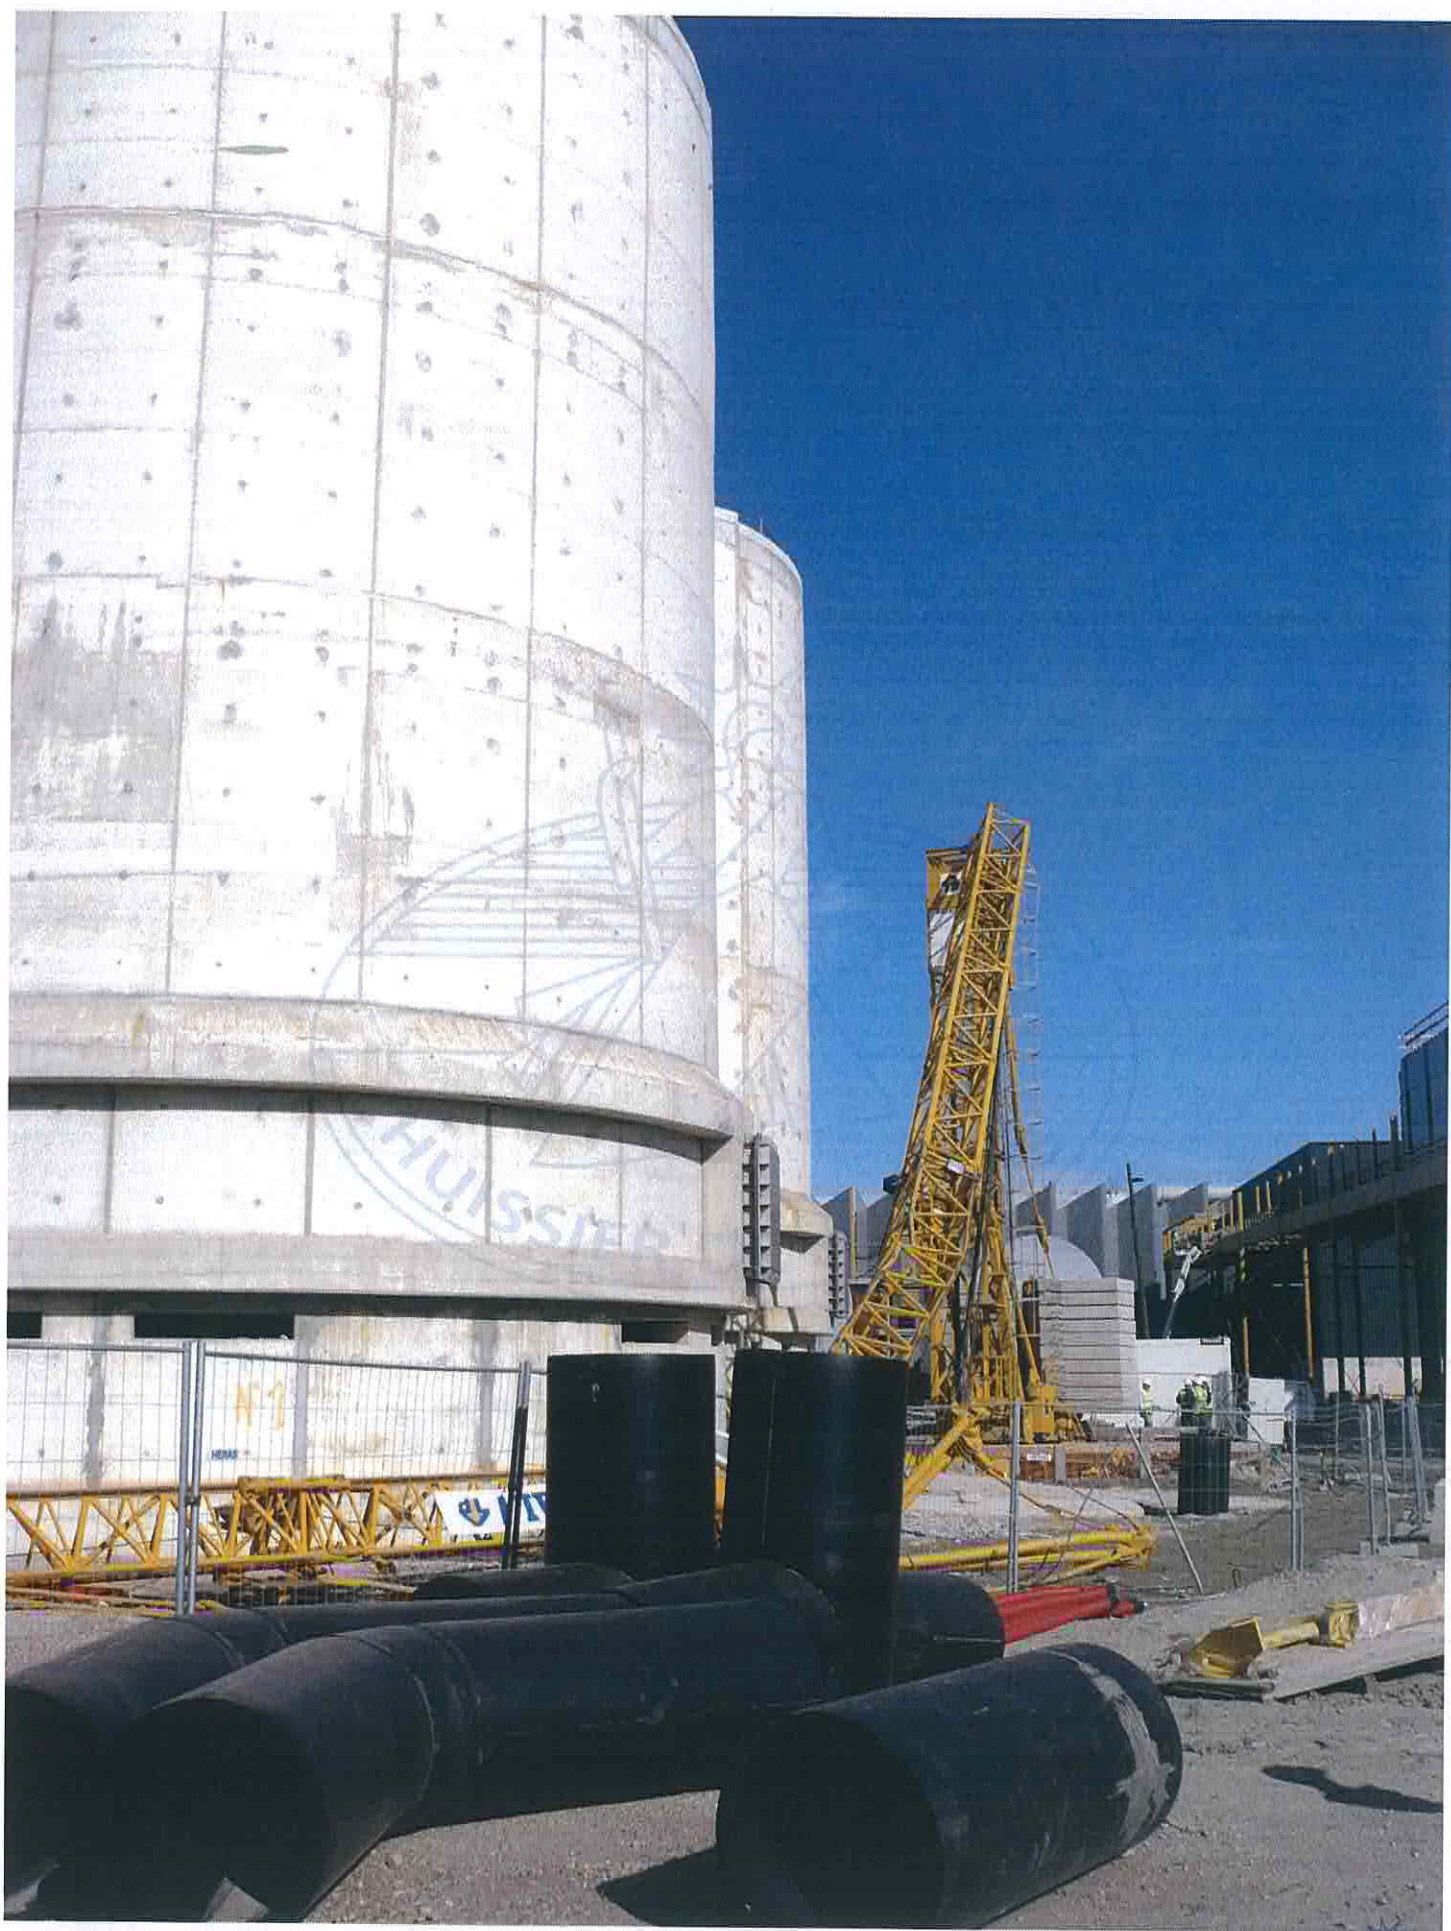
③ VUE D'ENSEMBLE PRISE CÔTÉ SUD

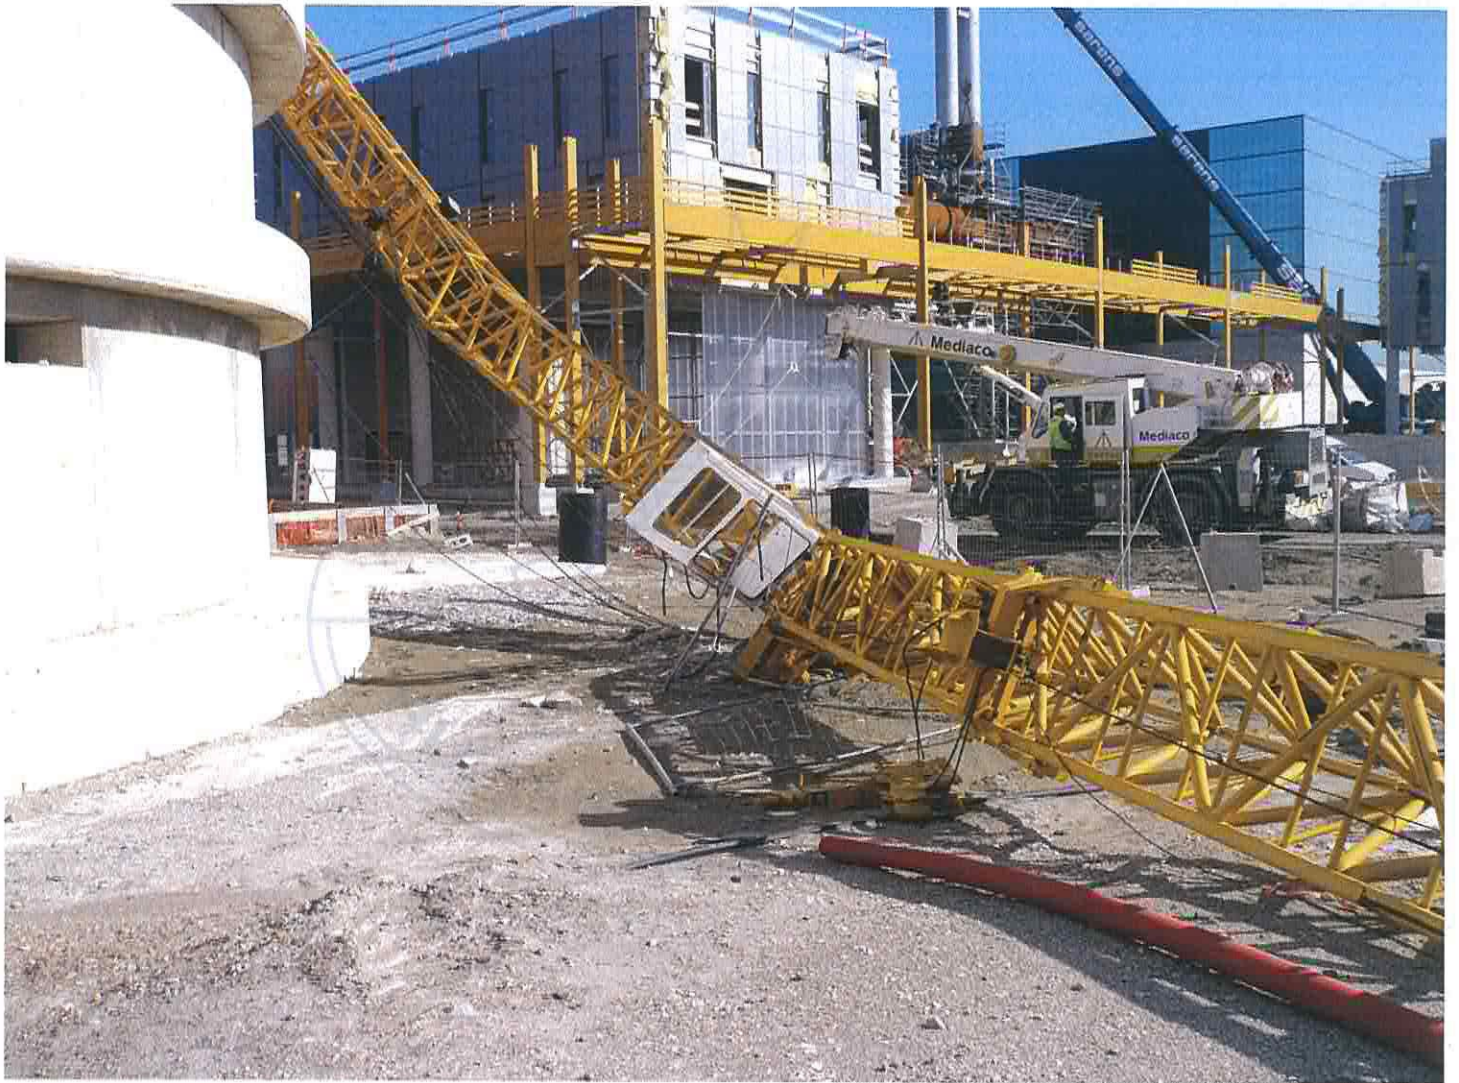
④

La flèche de la tour est détruite. Elle repose au sol avec des traces de chocs violents, scindée en deux, tordue. (photos 4 à 7)

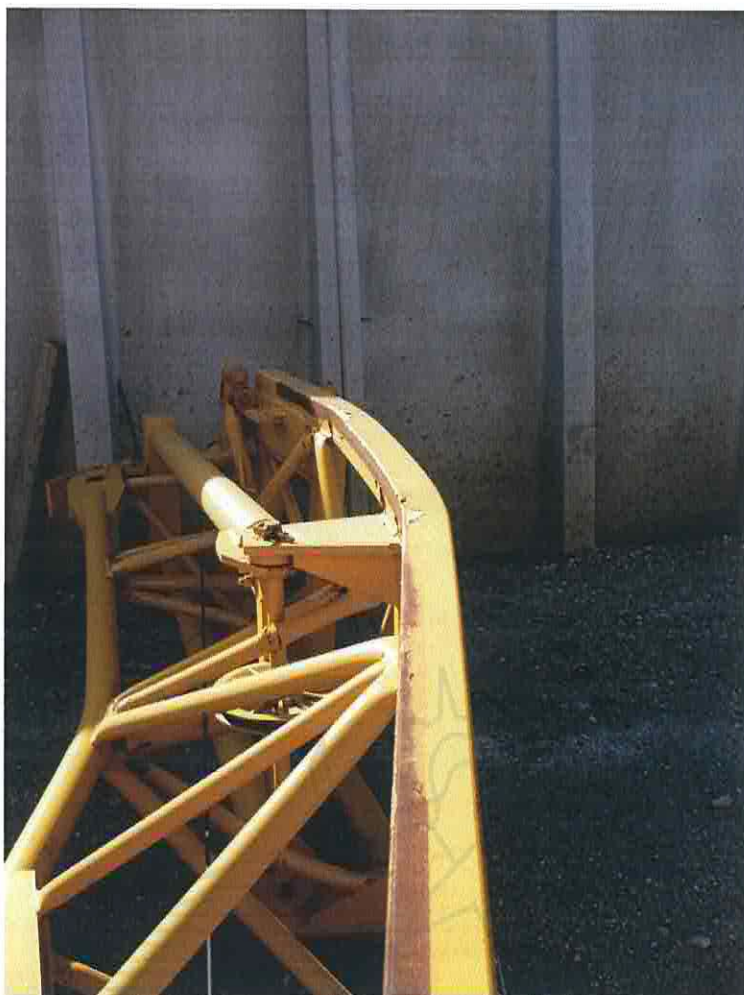
La tête de la flèche est cintrée vers le haut (photos 8 et 9)

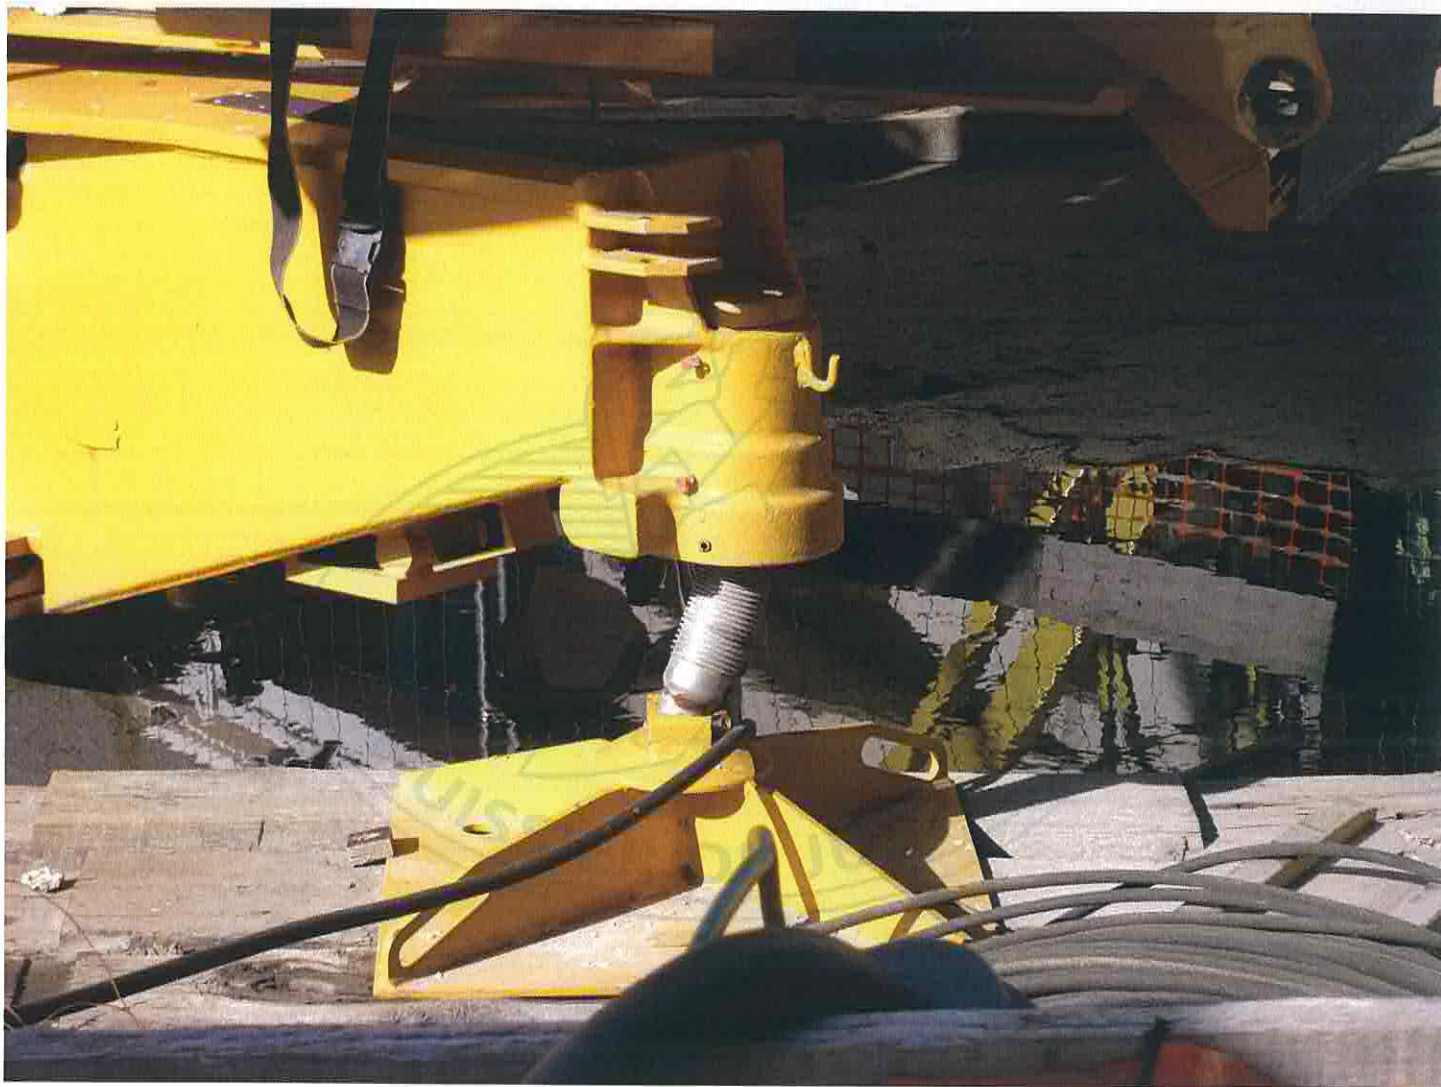
110

En pied de tour, nous pouvons noter qu'un pied de scellement situé en angle Nord Est est tordu. (photo 10)

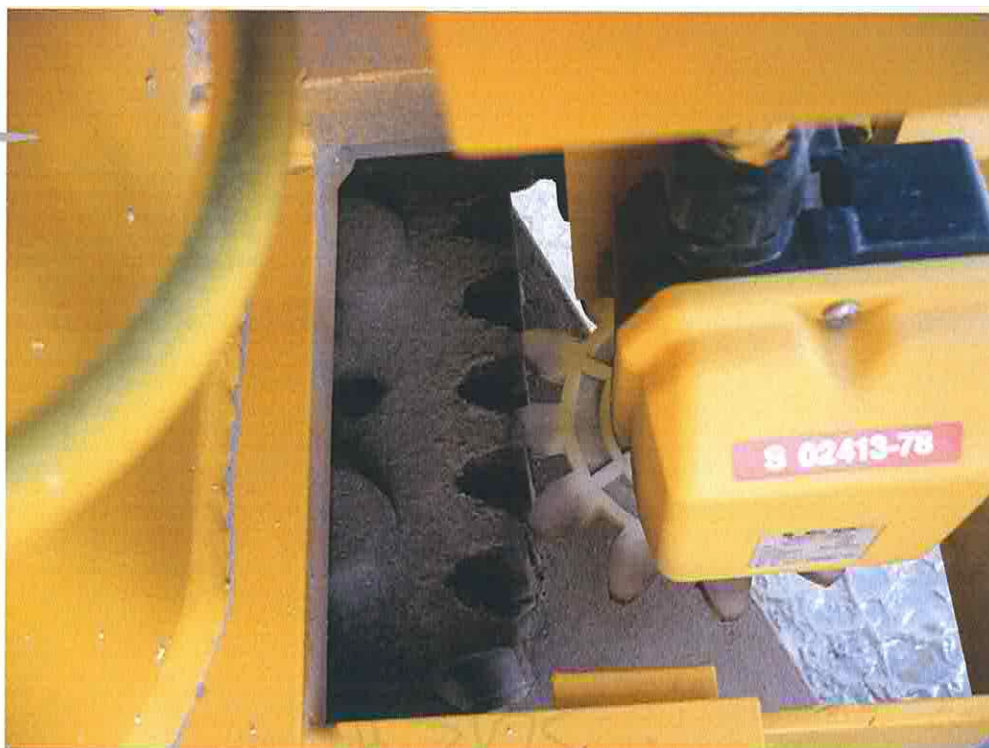
Nous sommes allé prendre quatre photographies des engrenages en pied de tour.  
(photos 13 à 16)

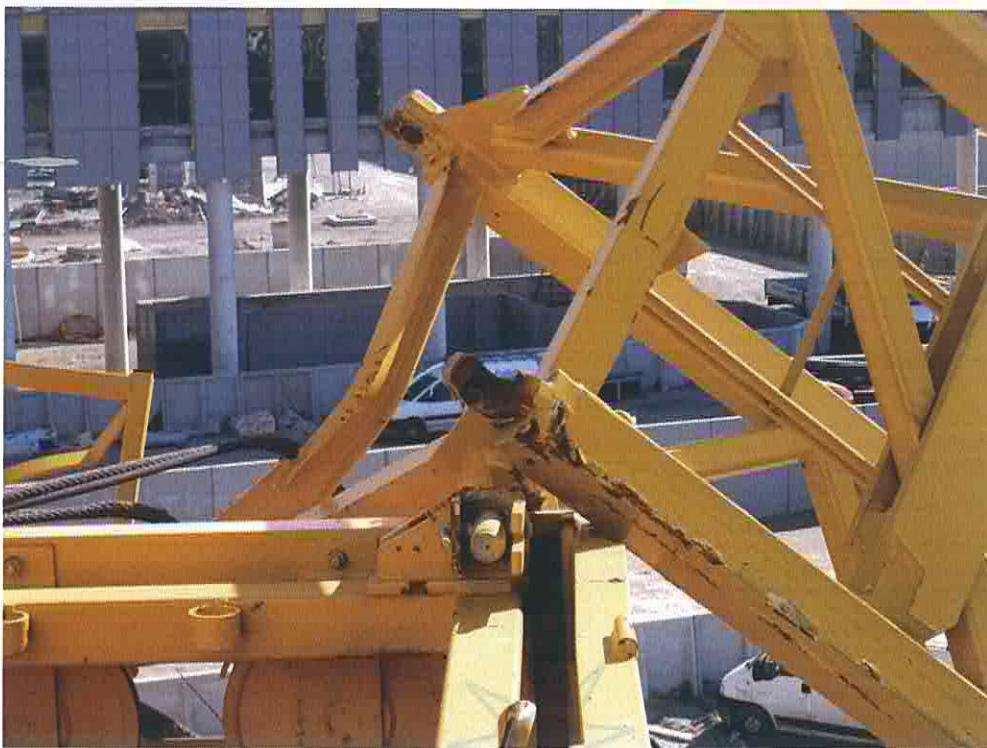
Le point d'ancrage le plus fortement dégradé est celui situé en angle Sud Est. 4 photos sont prises sous des angles différents (photos n° 17 à 20)

ANCRAGE SUD/EST

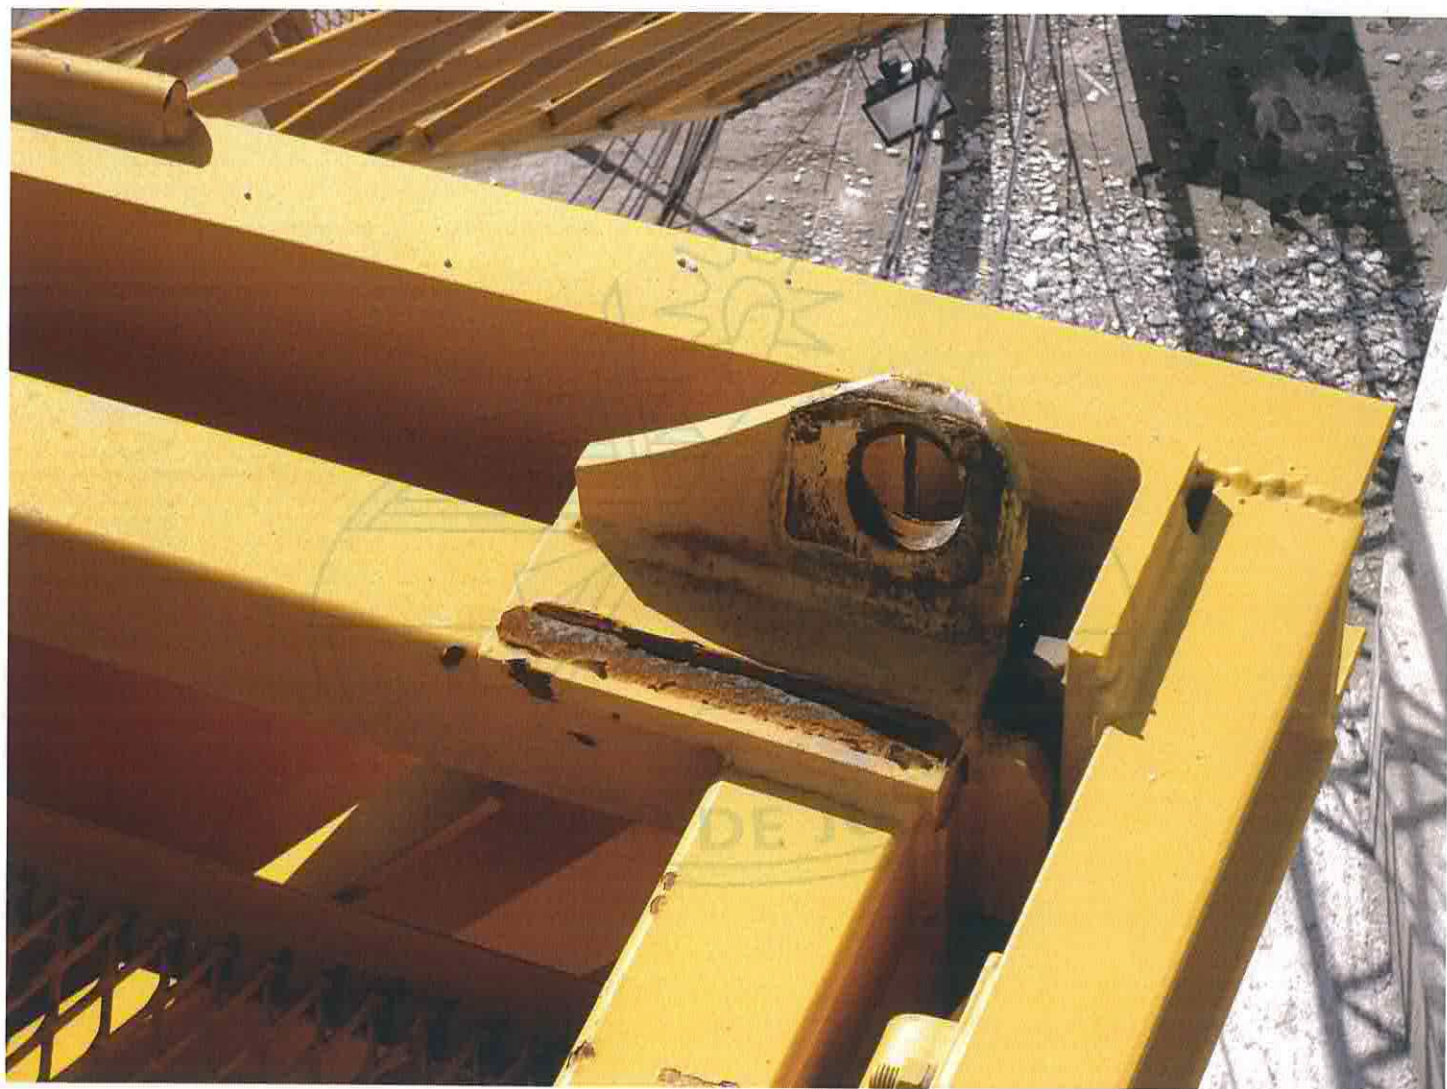
(21)

Une photo est prise pour chacun des autres points d'ancrage [Photos n° 21 à 23]

ANCRAGE SUD OUEST

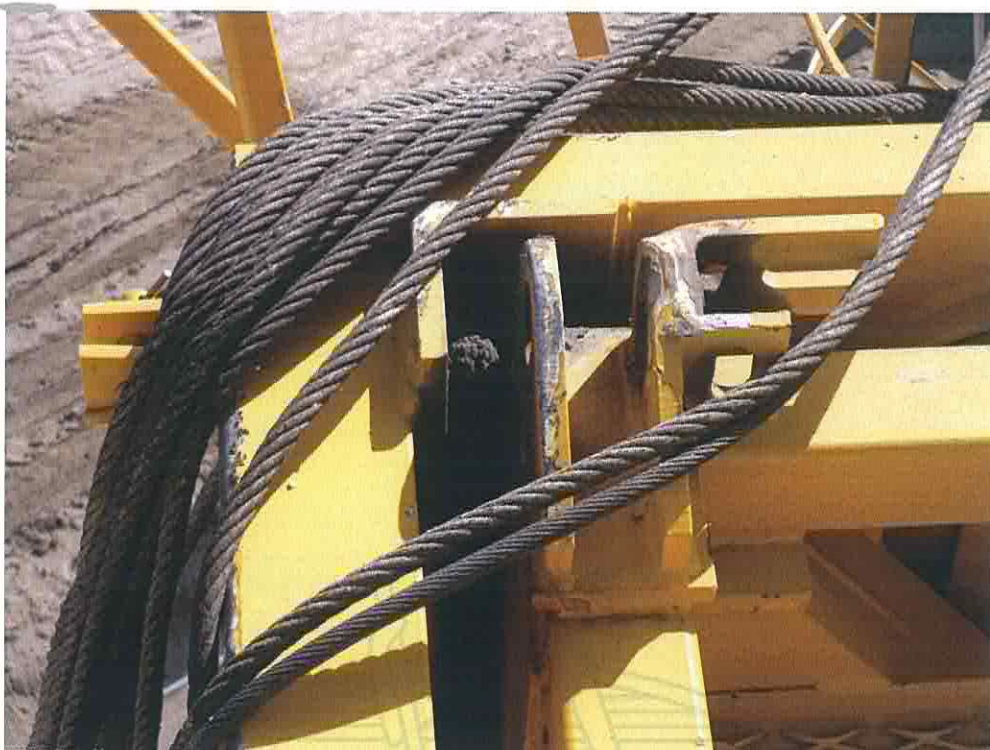
(22)

ANCRAGE NORD EST

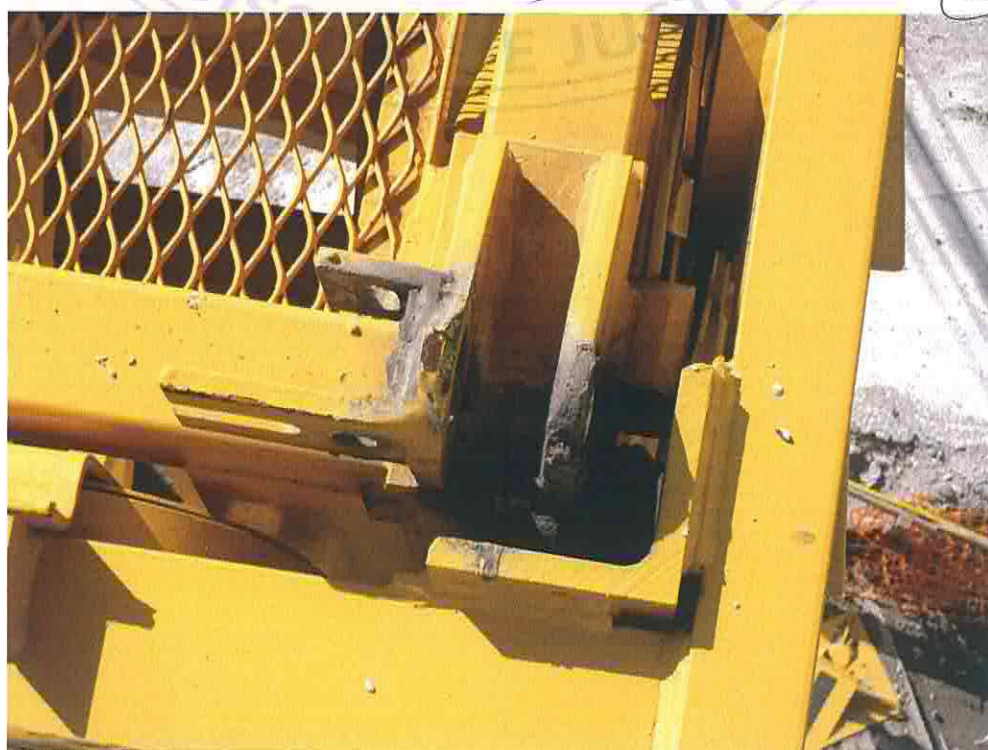
(23)

ANCRAGE NORD OUEST

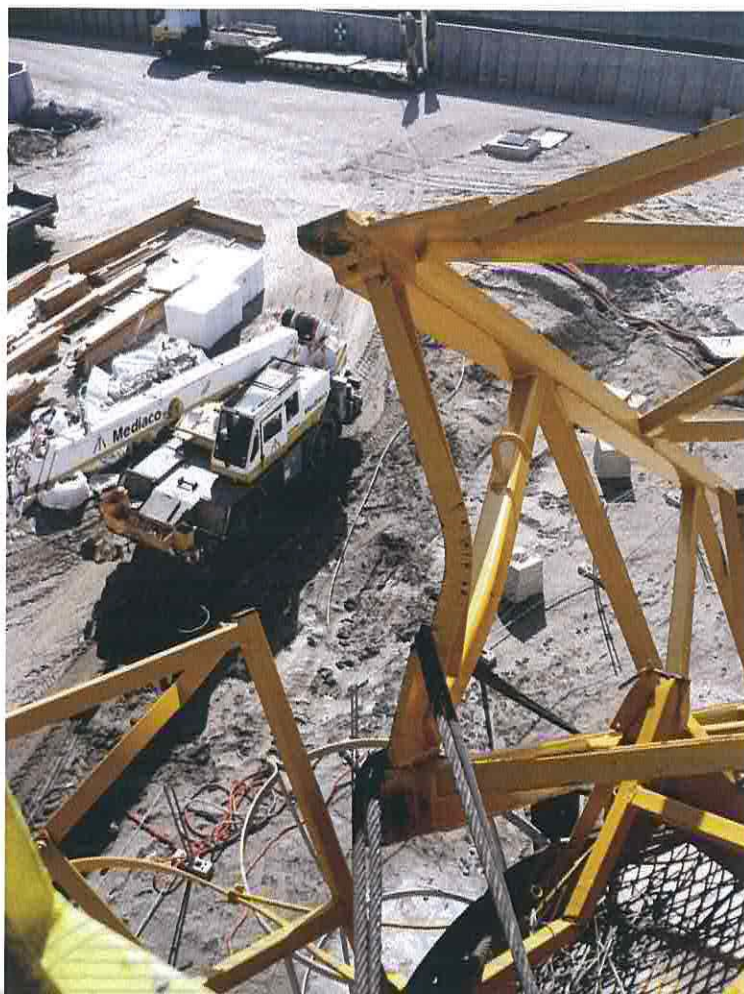
Des câbles retiennent encore des éléments de la tour [Photos n° 24 à 27]

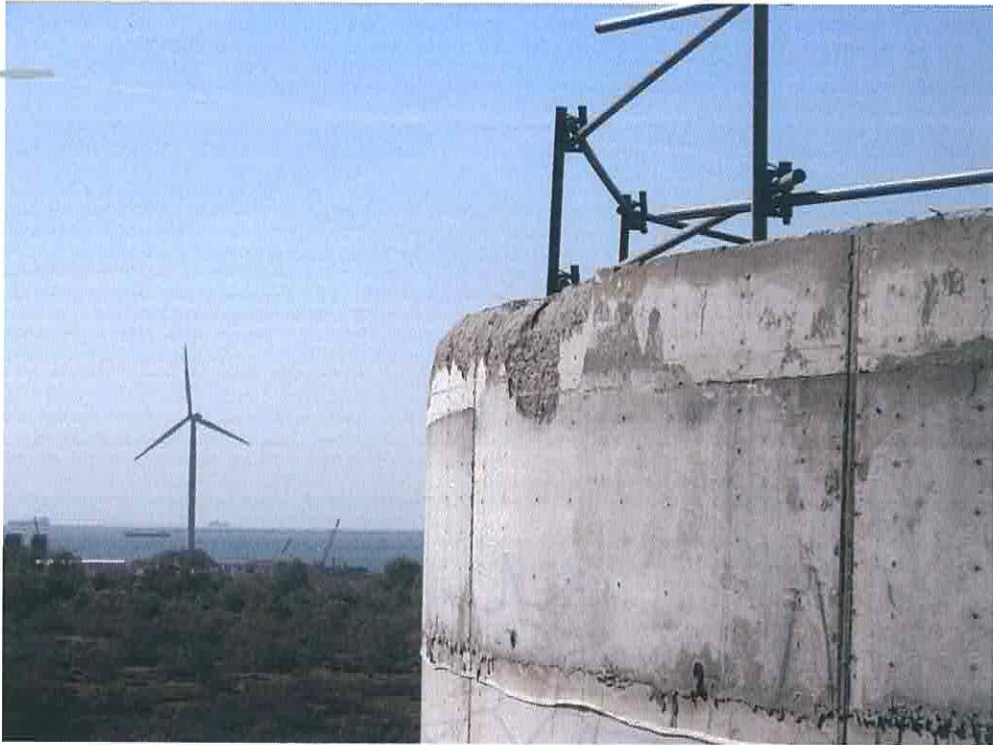
(28)

Nous avons fait ensuite élever la nacelle afin de prendre deux photographies du sommet du digesteur dont le béton a été dégradé en sa face Est. [Photos n° 28 à 29]
