**Objet :** *Appel en garantie,  
Pont voie routière de desserte Caban Sud*

## Dégradation de la chaussée sur le Pont EVERE

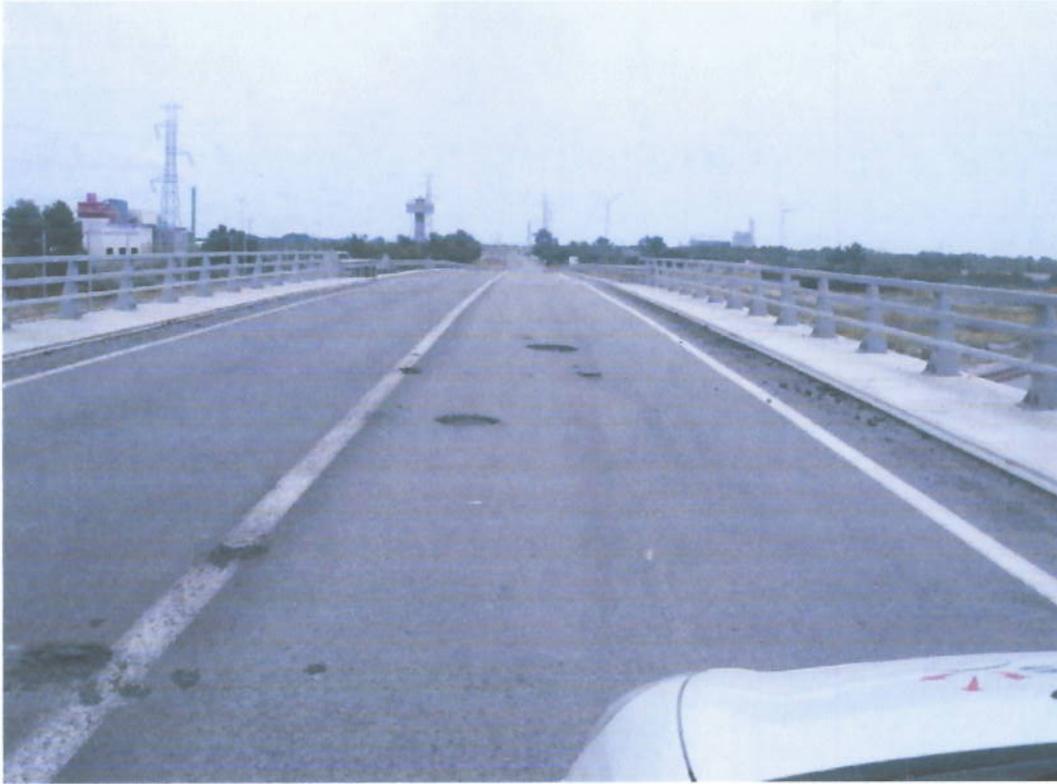
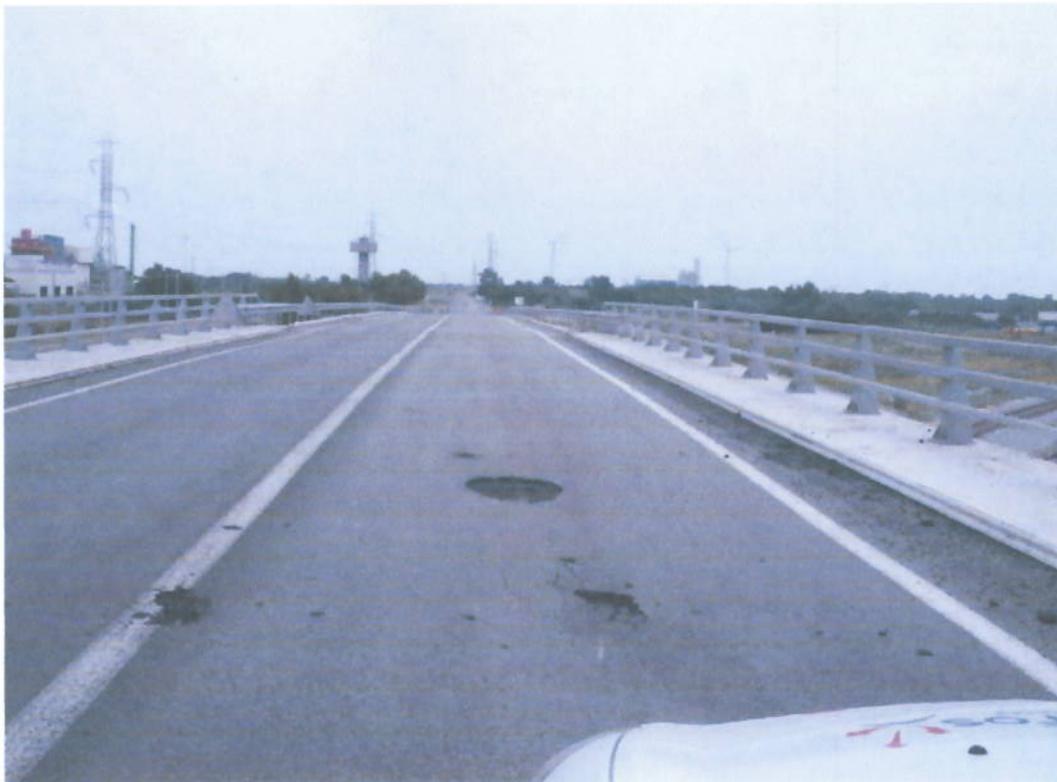
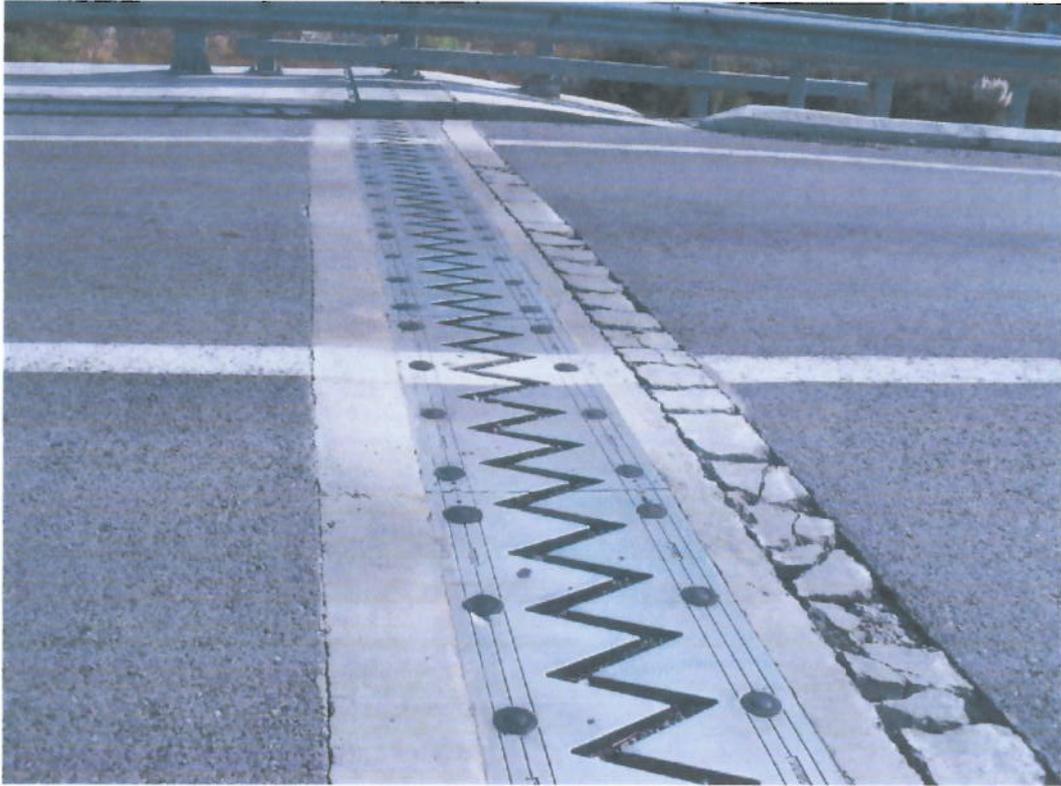
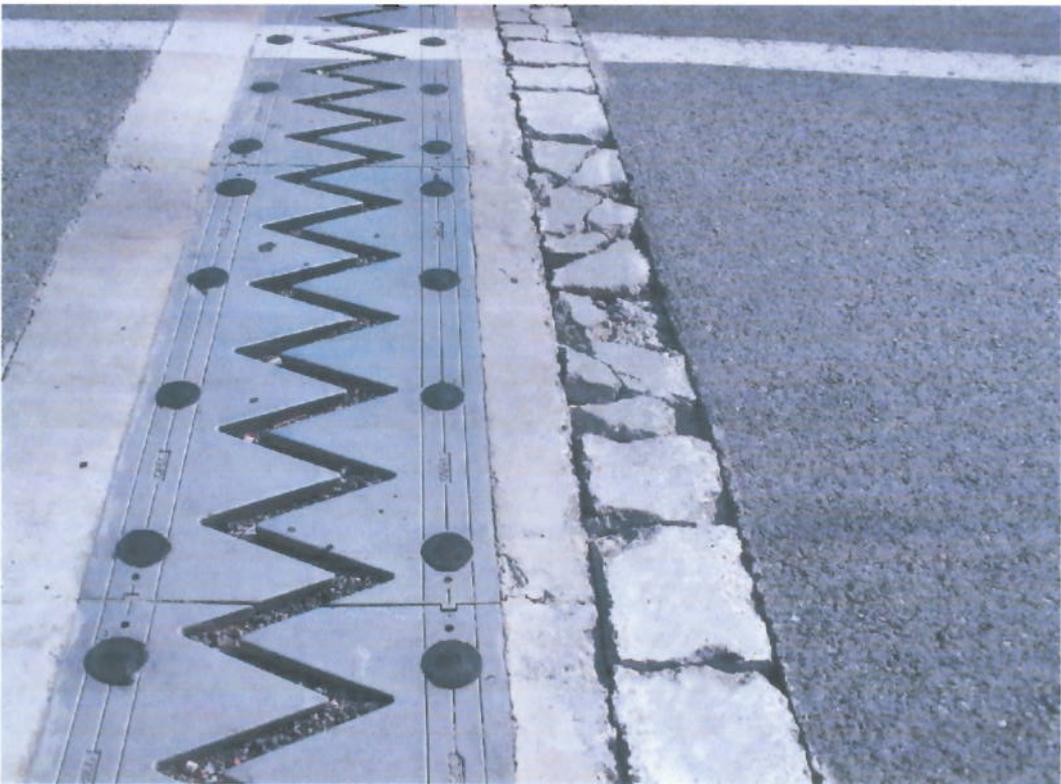
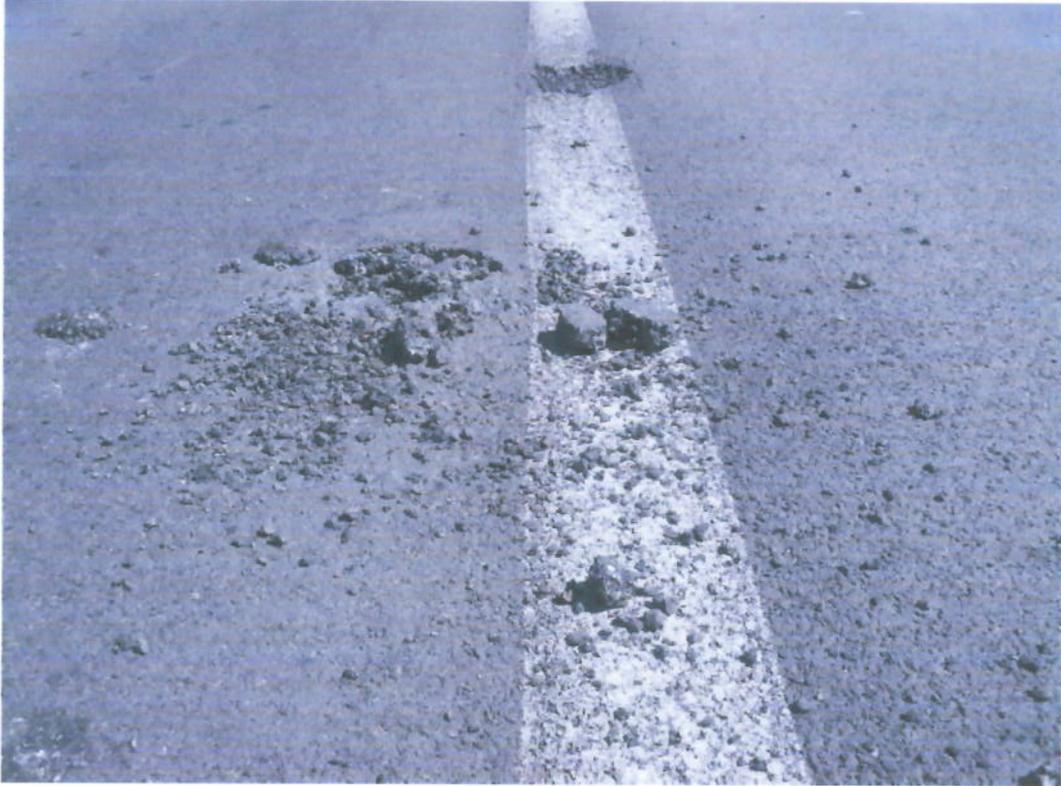
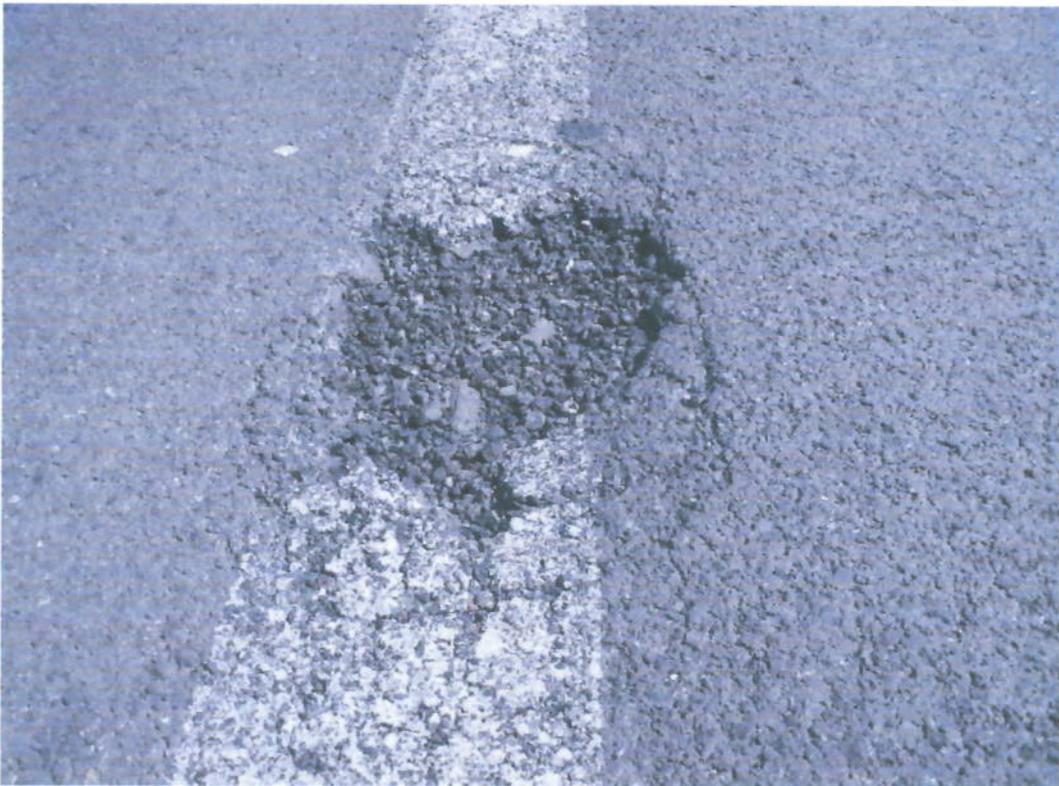
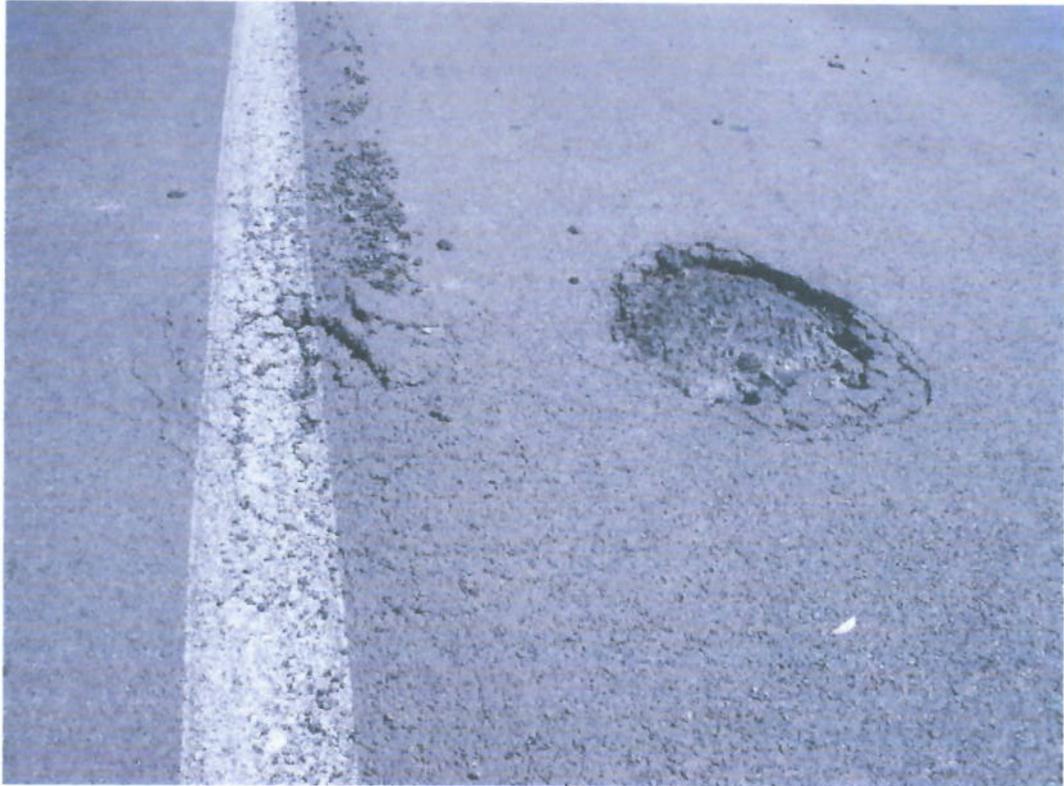
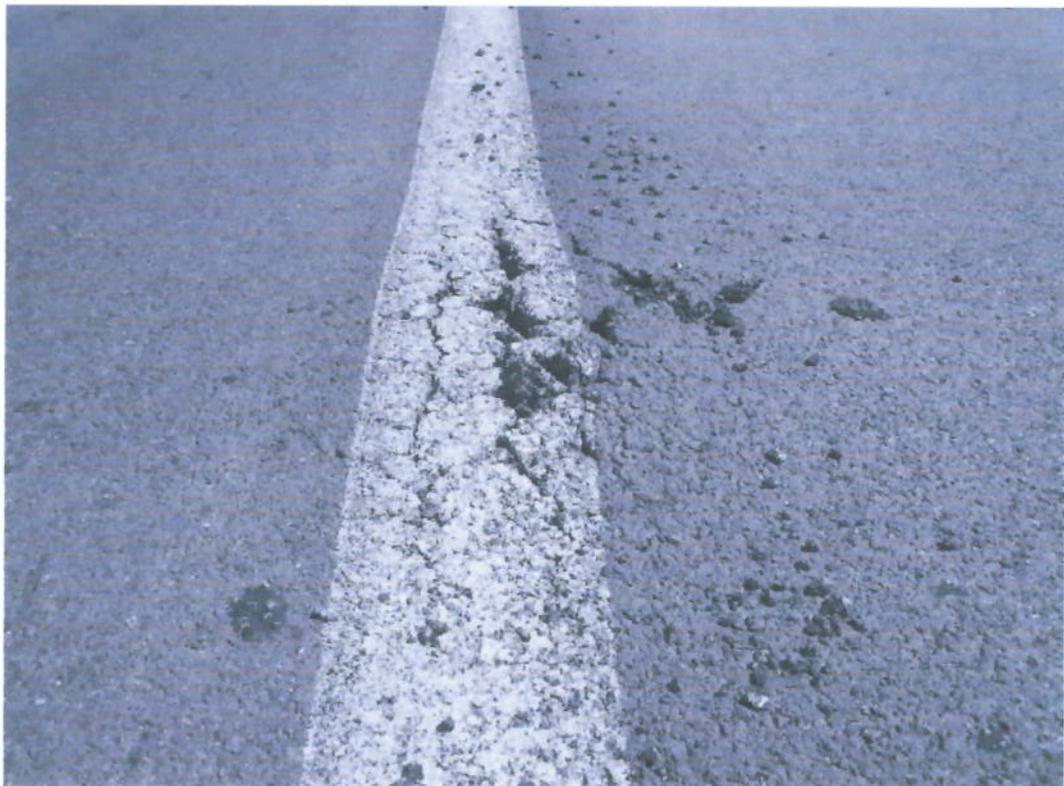
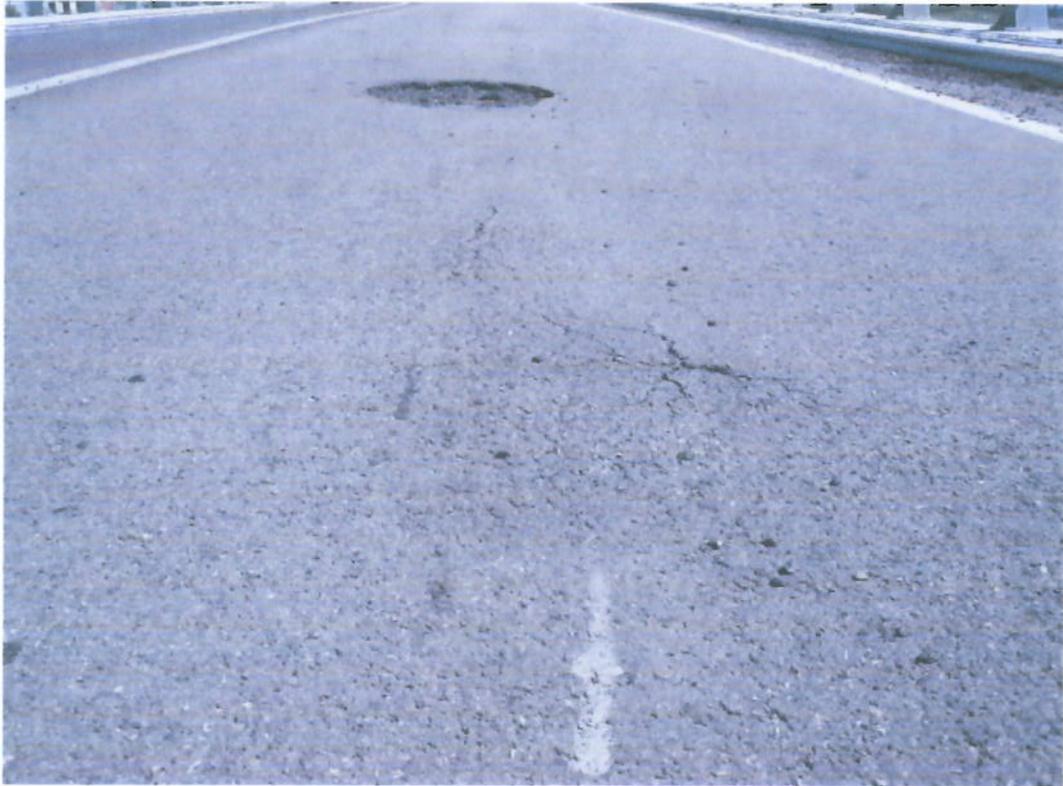
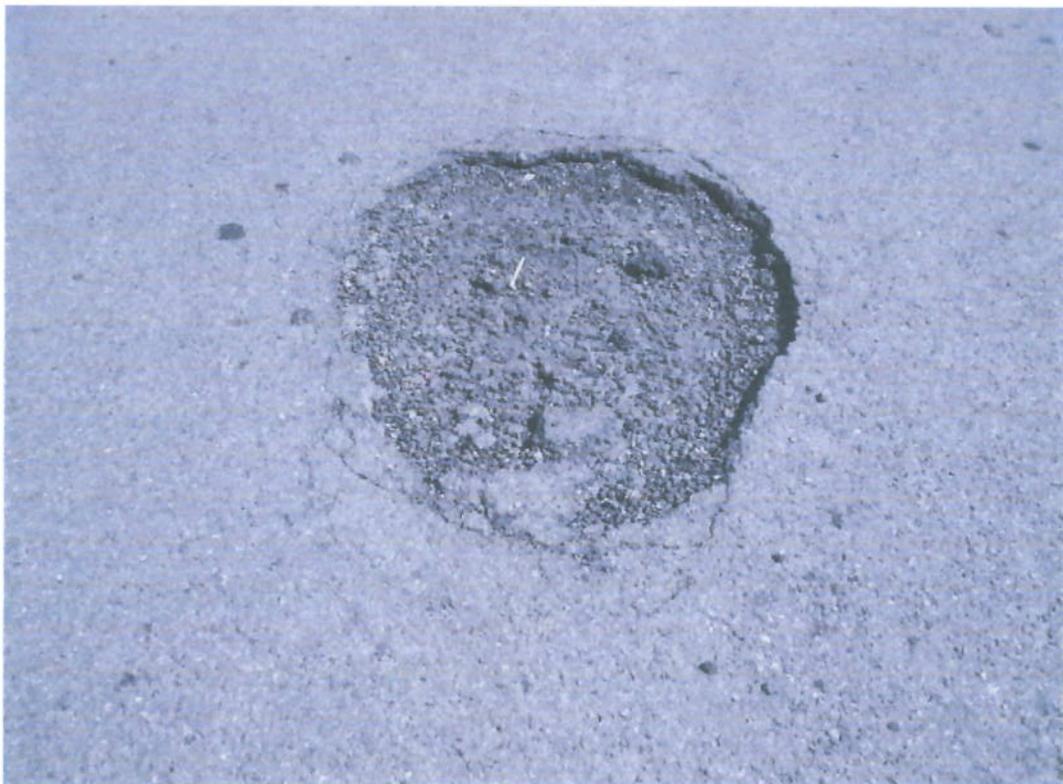
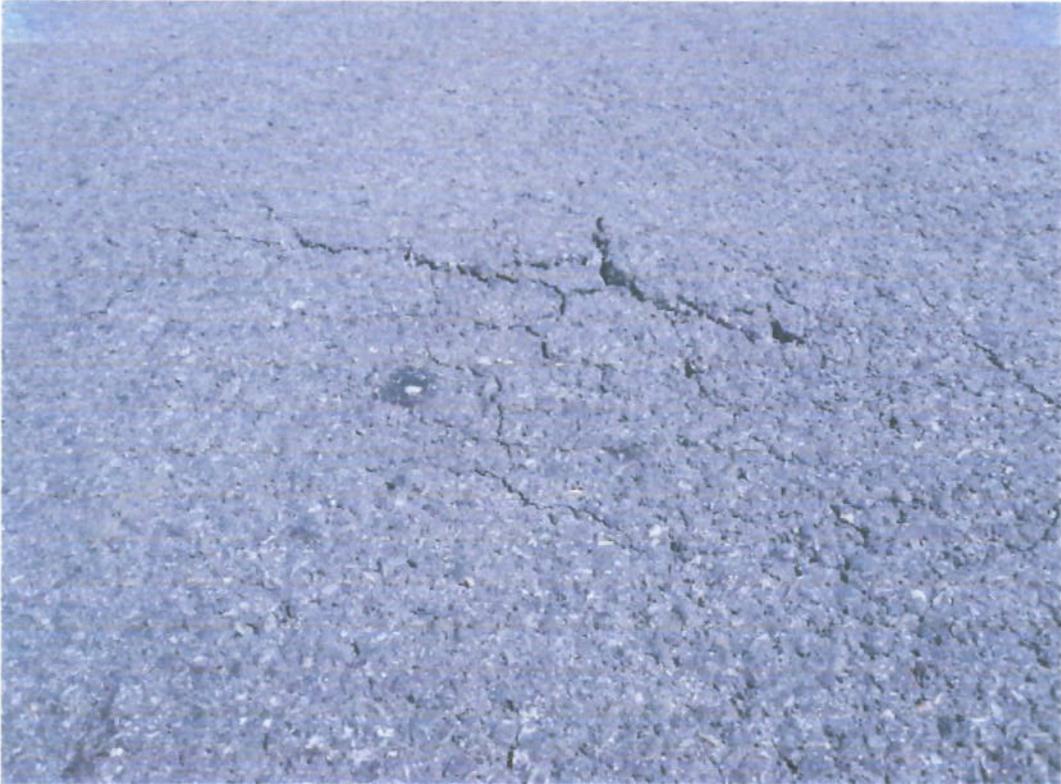
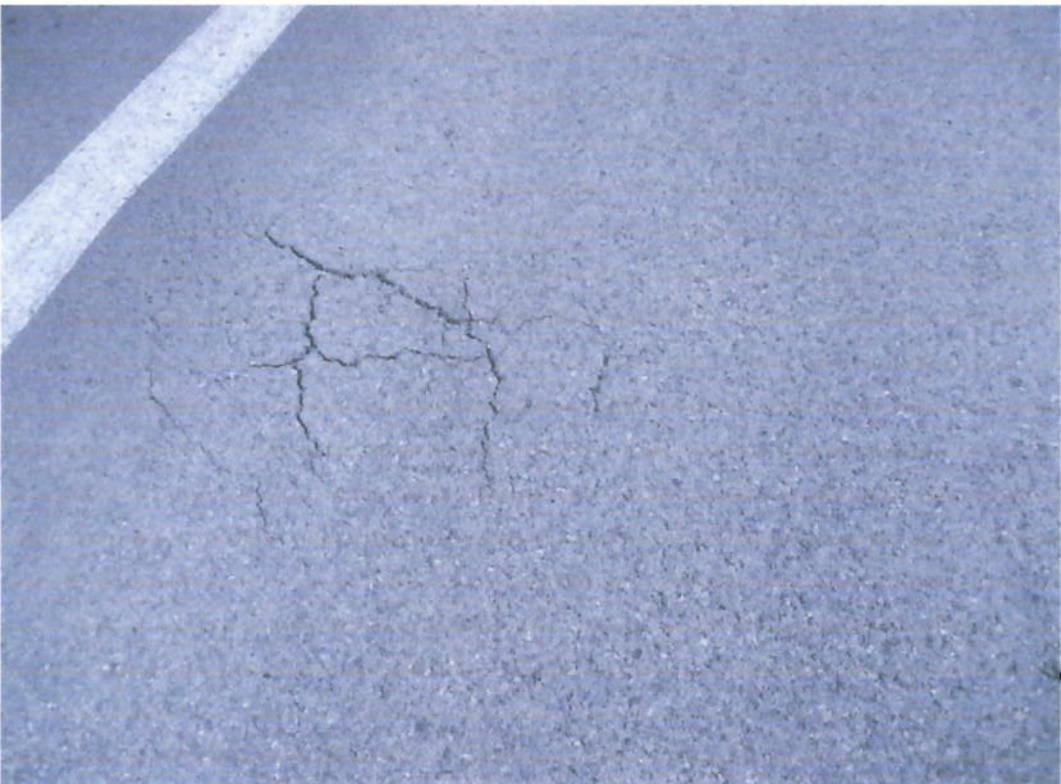
Situation au 6/07/2010

- Vous proposez de faire effectuer un simple rabotage sur une bande de 2 mètres.
- Cette solution ne peut, en aucun cas, être acceptée dans la mesure où des dommages ont été constatés sur l'ensemble du pont (cf. introduction du rapport de la Sté Intecsa - Inarsa).
- De plus, nous constatons, par endroits, un décollement de la couche d'enrobé. Ainsi, la mise en œuvre d'une seconde couche d'enrobé sur la couche actuelle, telle que vous le préconisez, n'apporte aucune garantie quant à un risque de désolidarisation des deux couches de roulement.

Je rappelle que l'épaisseur actuelle mesurée au droit des parties dégradées qui mettait en évidence une épaisseur comprise entre 3,8 et 5,5 cm, ne correspond pas aux préconisations de SIPLAST-ICOPAL qui recommande une épaisseur minimum de 7 cm d'enrobés pour la mise en œuvre de la chape d'étanchéité Parafor Ponts.

Ainsi, la désolidarisation des couches de roulement pourrait survenir du fait de l'épaisseur non homogène des enrobés actuels et du décollement des dites couches d'enrobés de celle d'étanchéité.

En conclusion, le Grand Port Maritime de Marseille demande le rabotage de l'ensemble de la couche de roulement. Seul ce rabotage complet permettra de vérifier l'étanchéité de l'ouvrage.

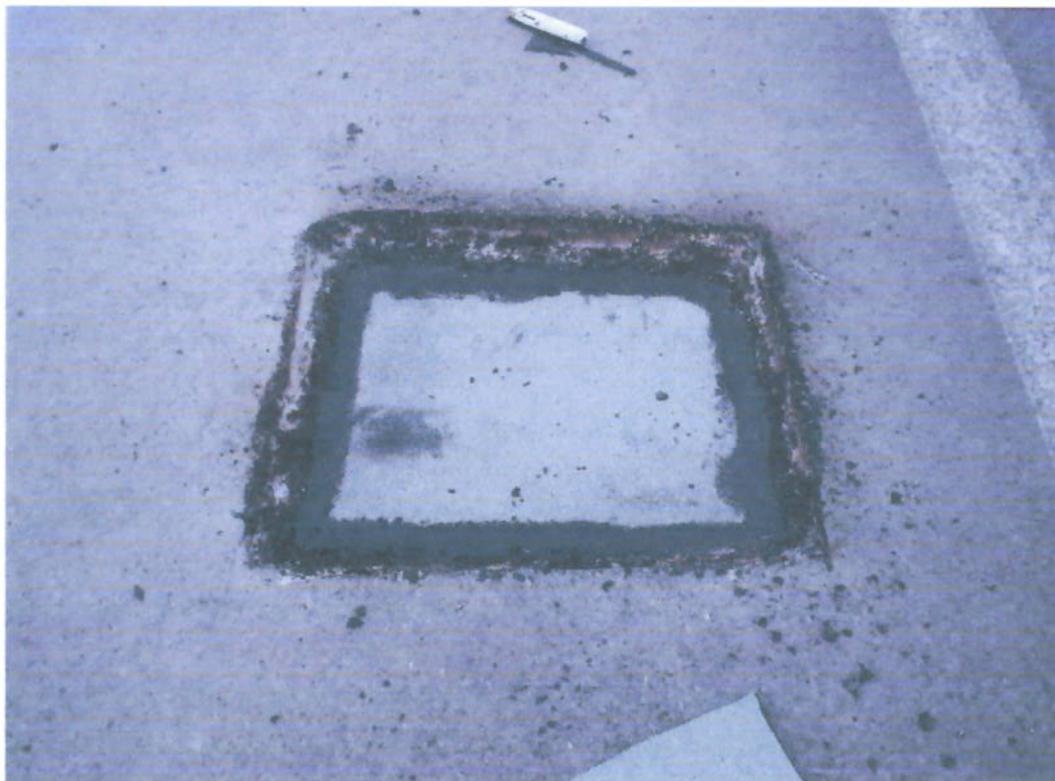
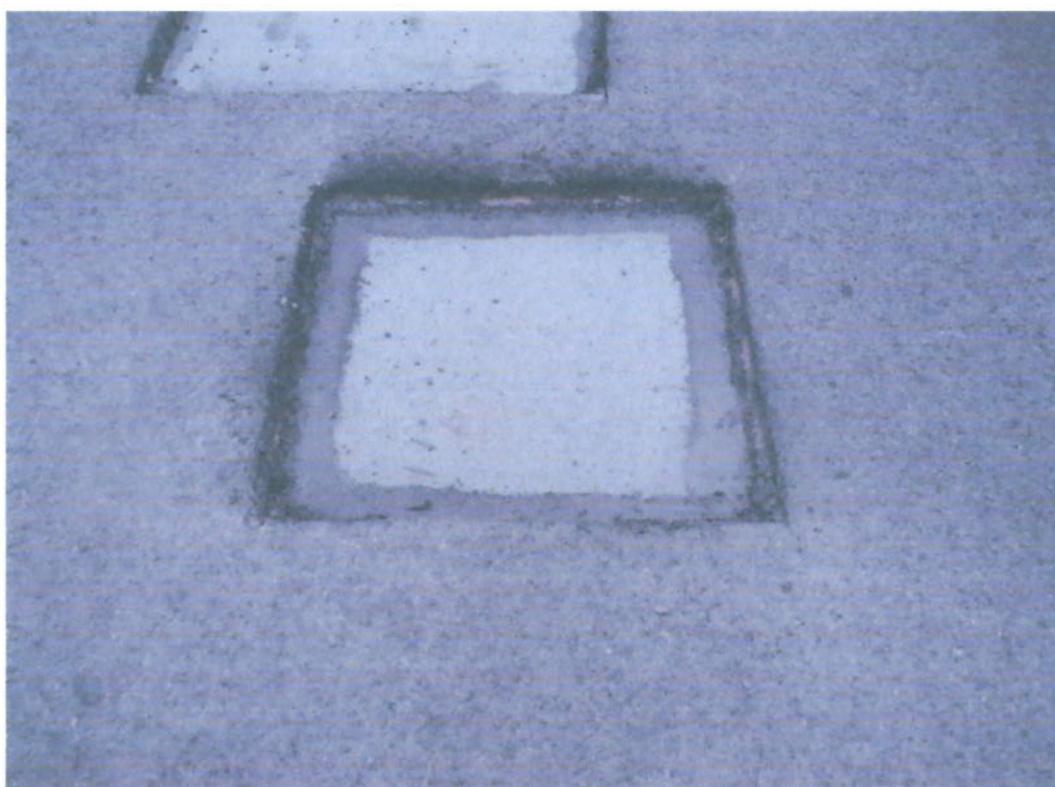
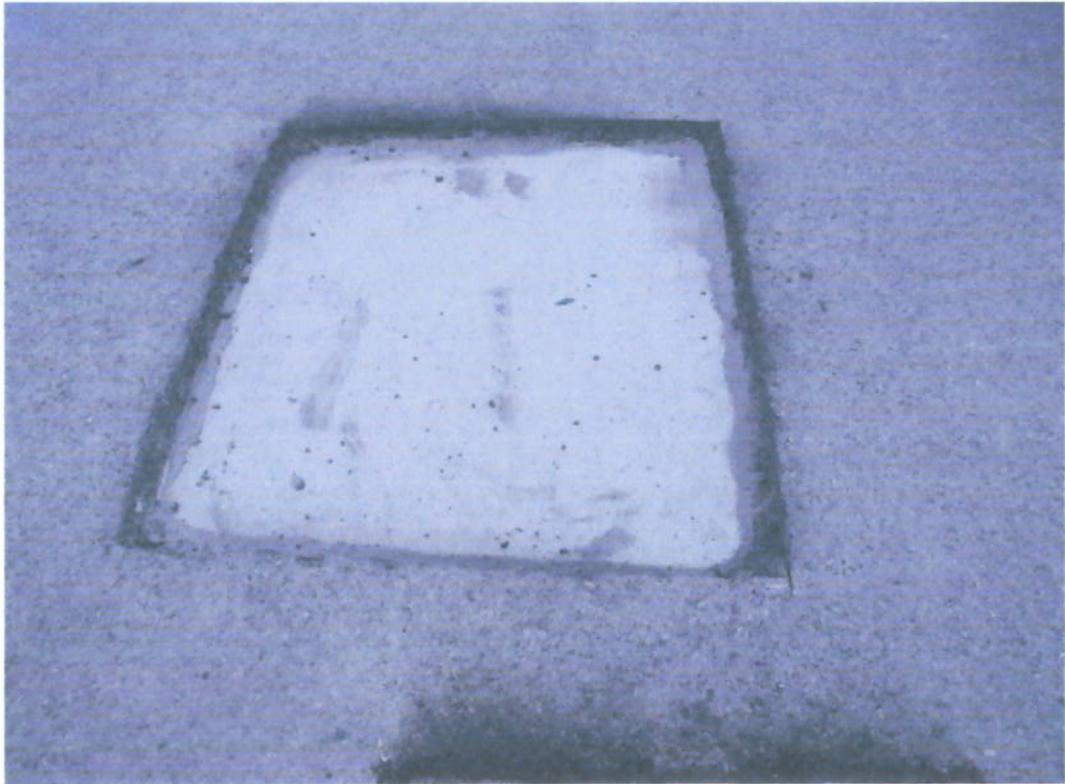
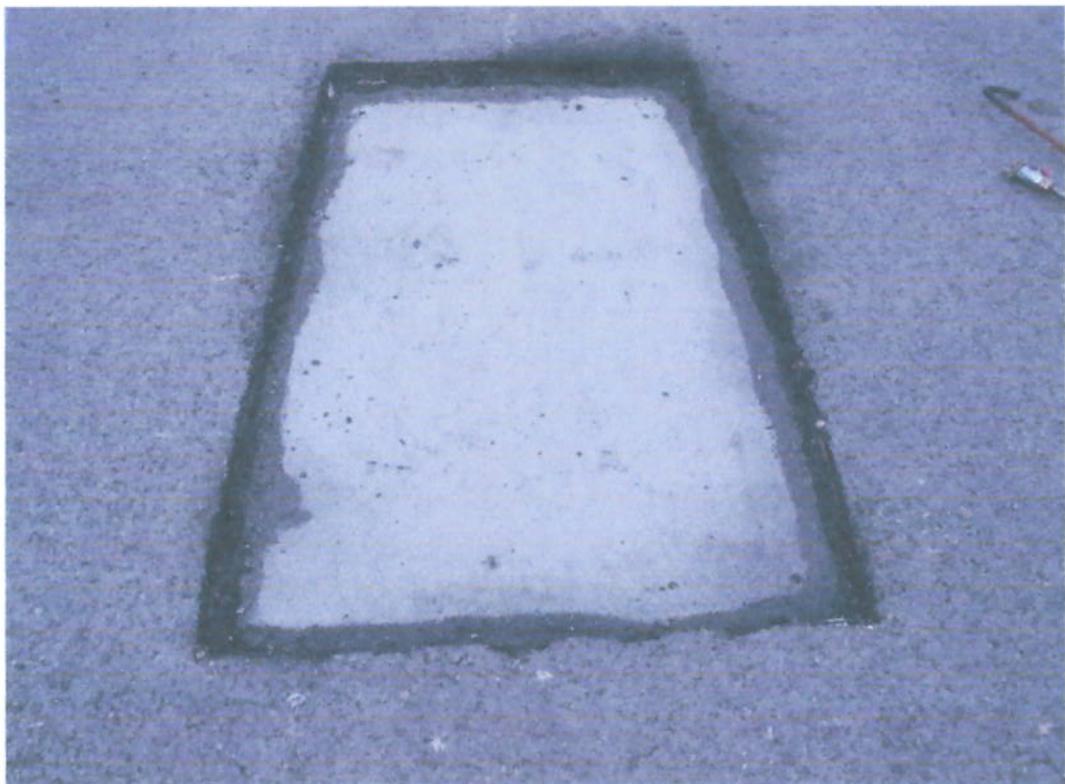
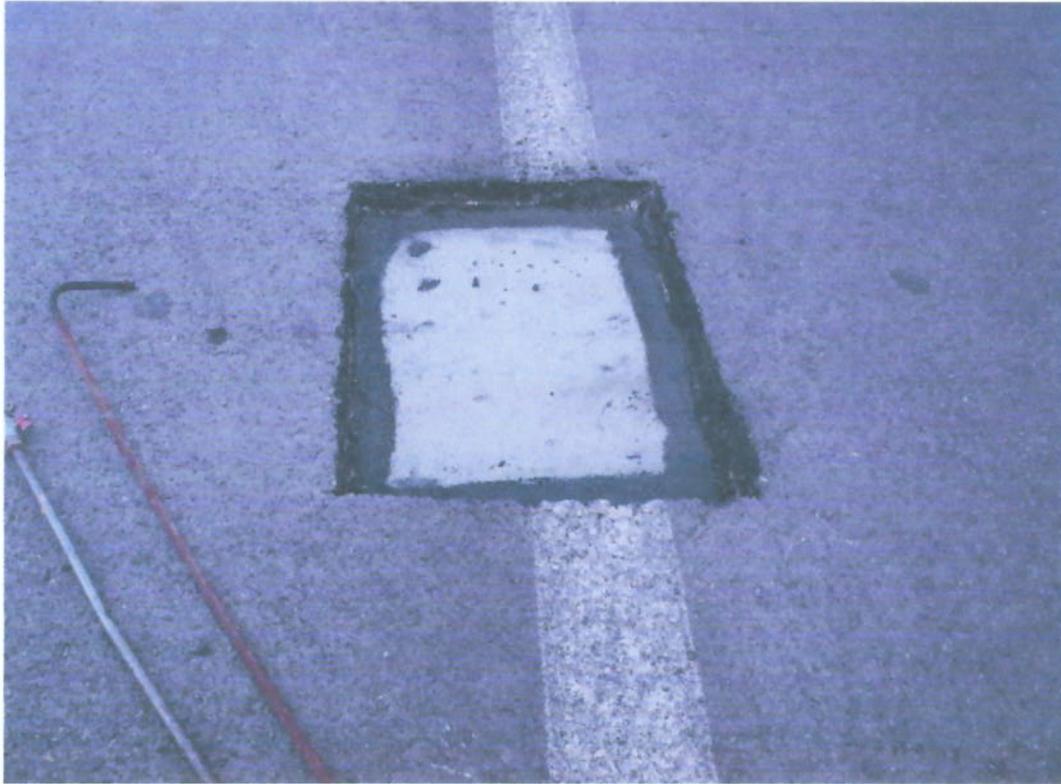
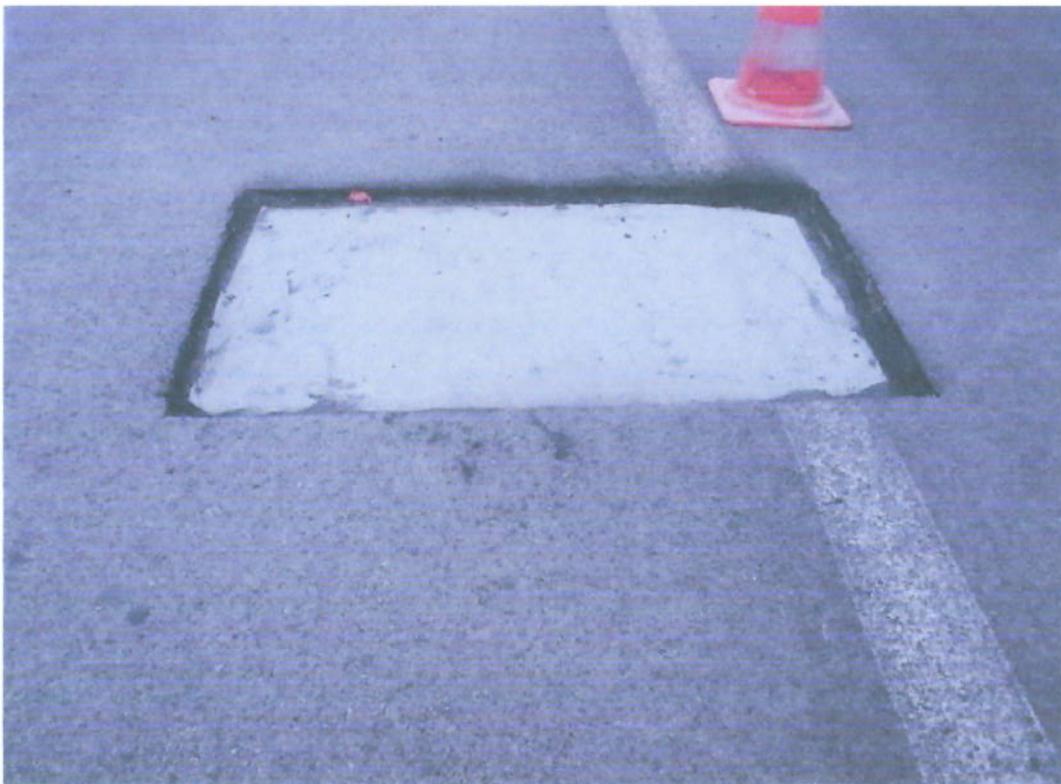
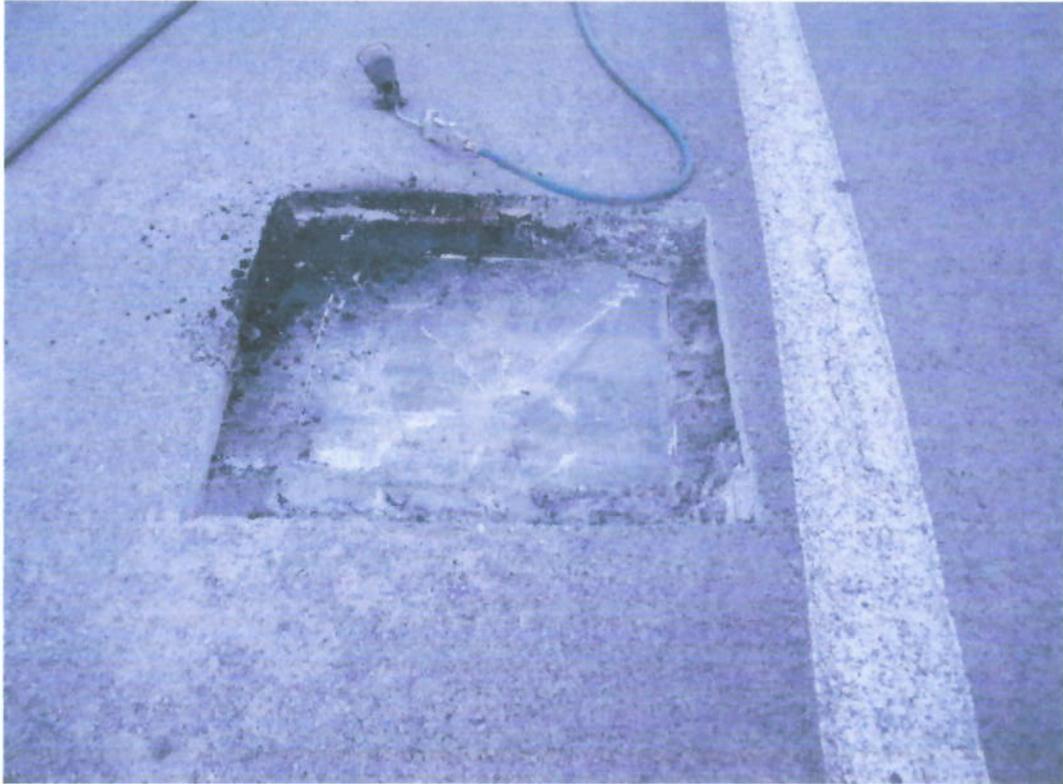
Réparation par CEBTP des dégradations de chaussée sur le Pont EVERE – 09/2010

Je rappelle, à ce sujet, que la couche d'étanchéité s'était déjà décollée du support à plusieurs endroits, ce qui avait nécessité des travaux de reprise en septembre 2010 par CEBTP.
