**Objet :** *Appel en garantie,  
Pont voie routière de desserte Caban Sud*

## Dégradation de la chaussée sur le Pont EVERE

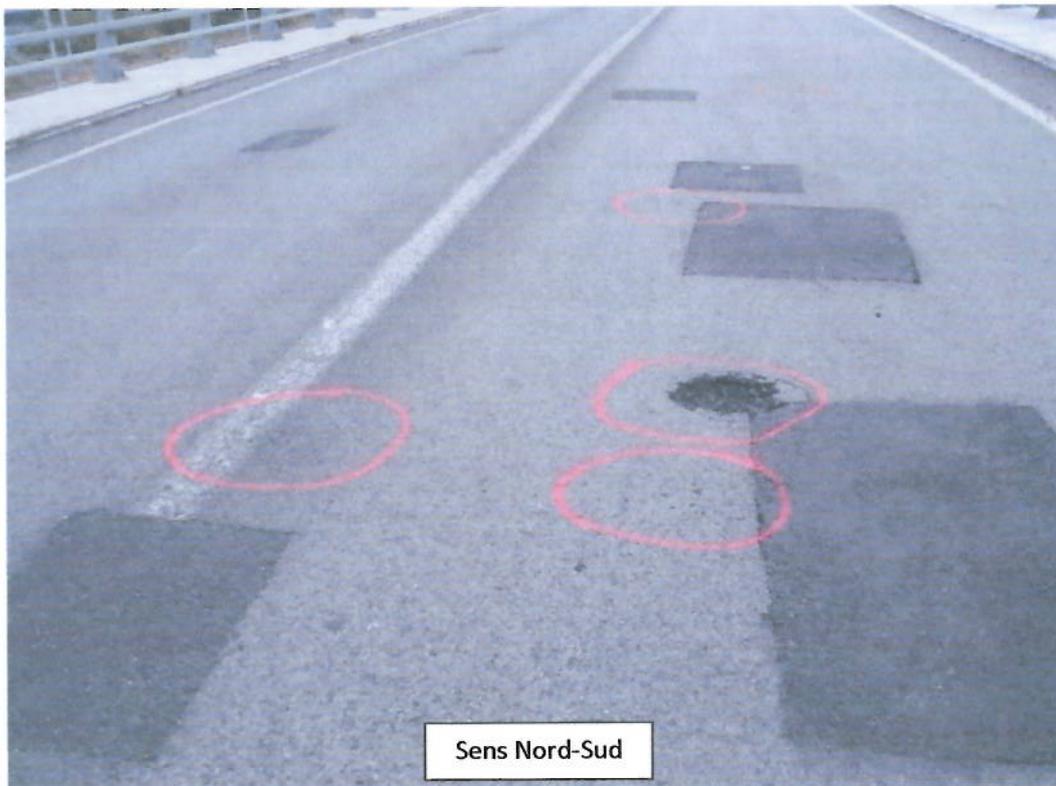
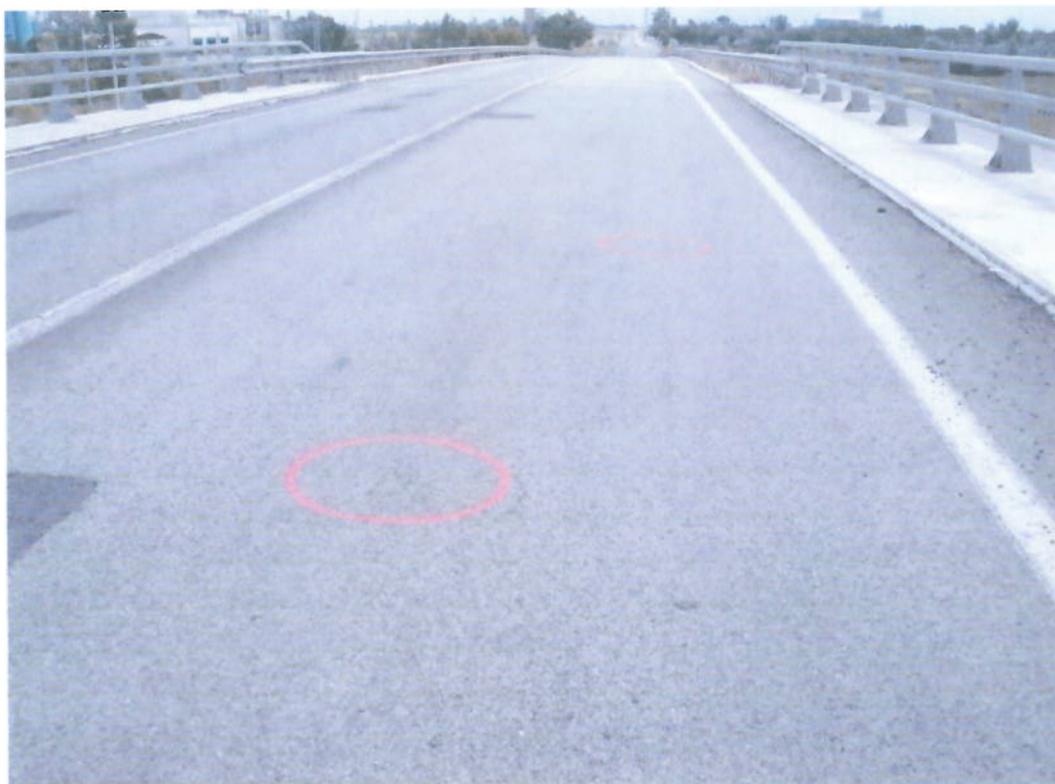
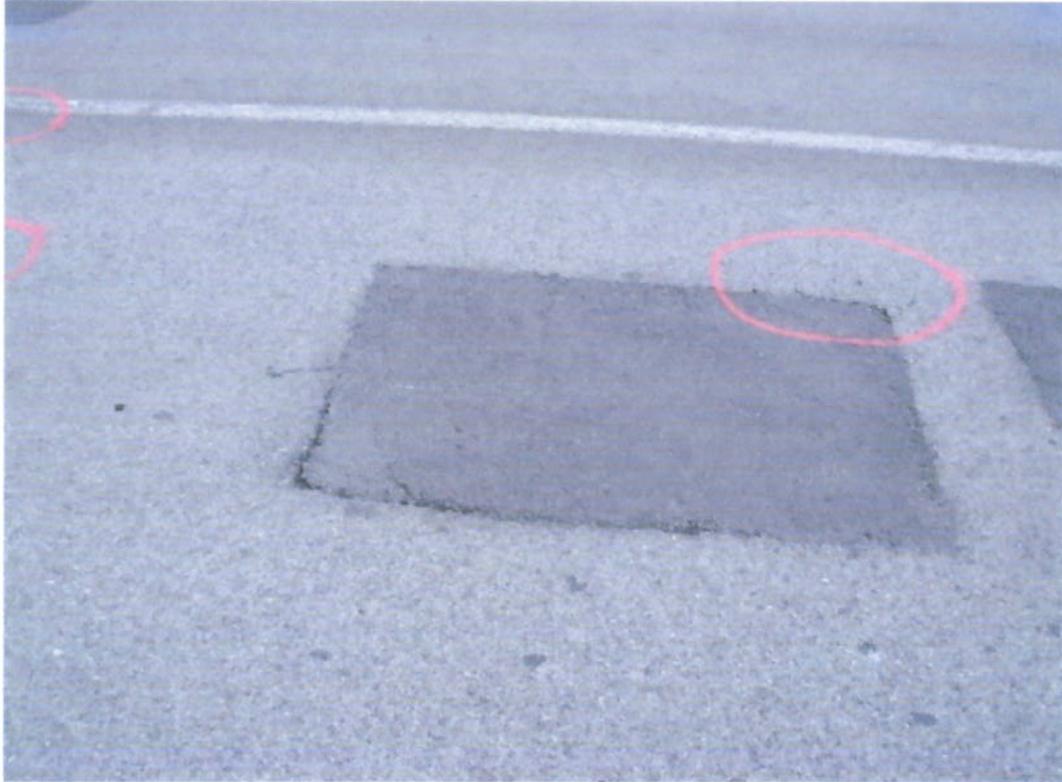
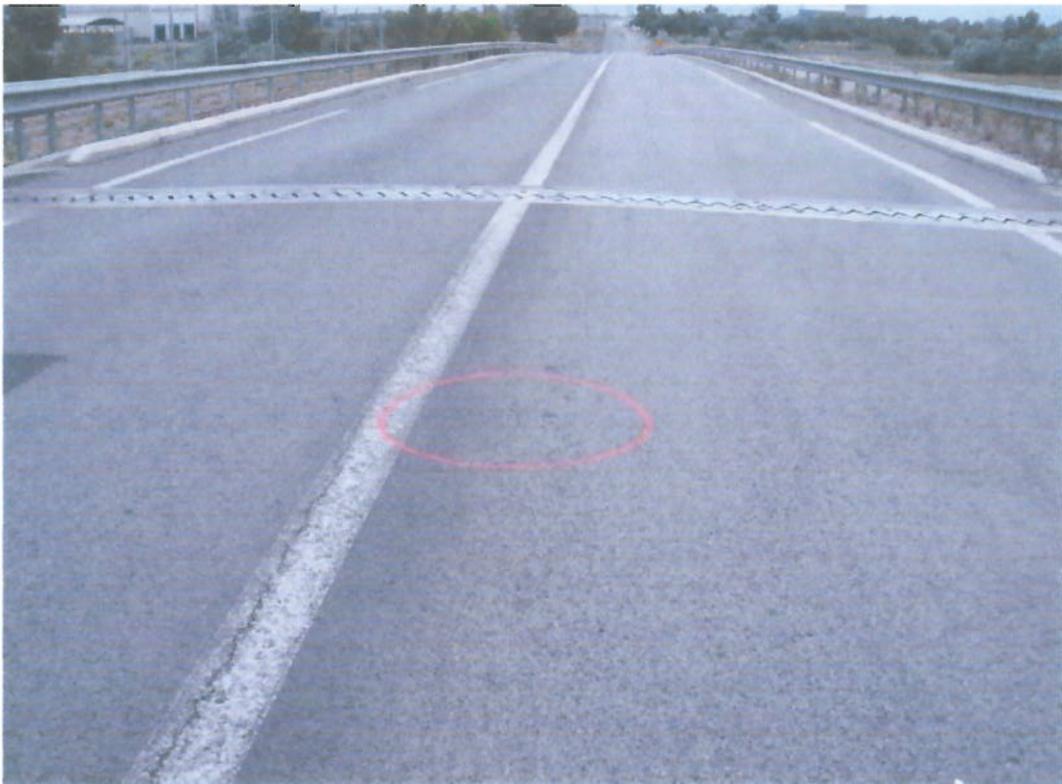
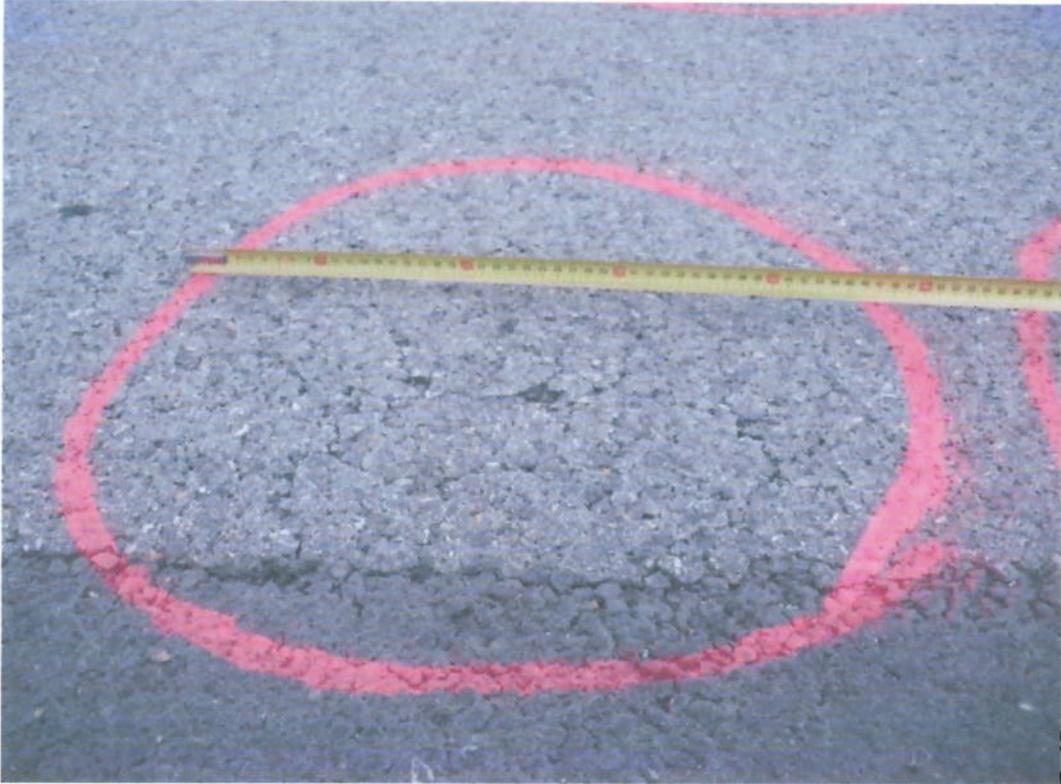
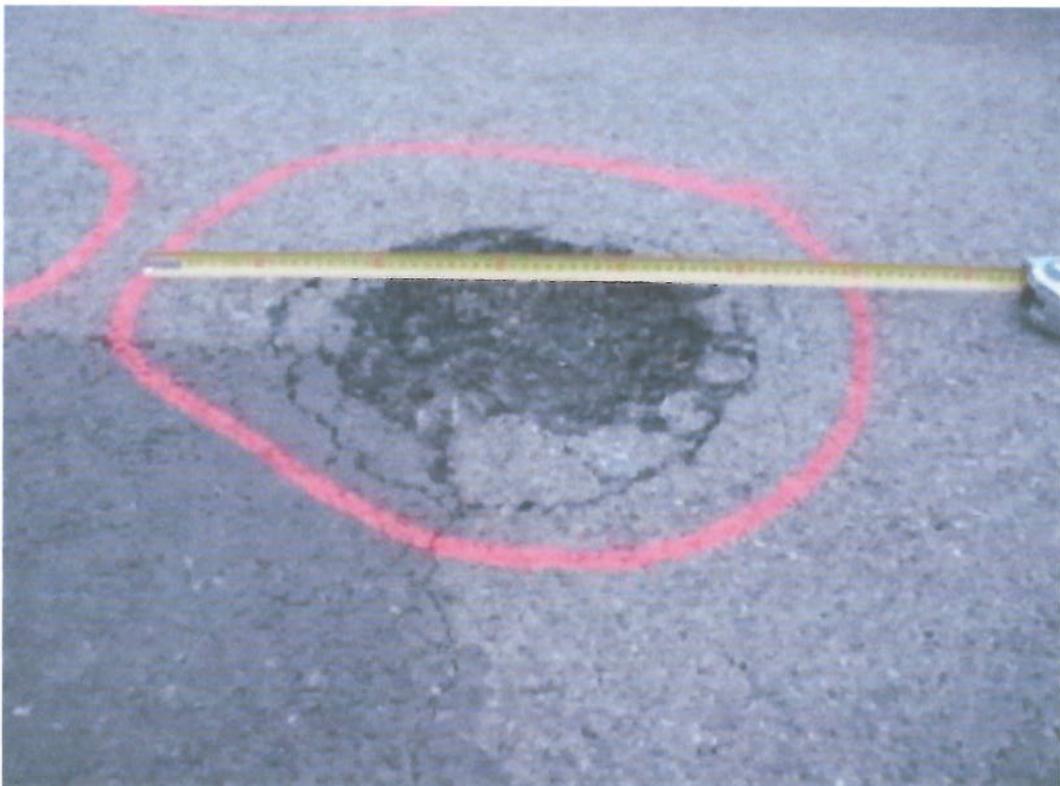
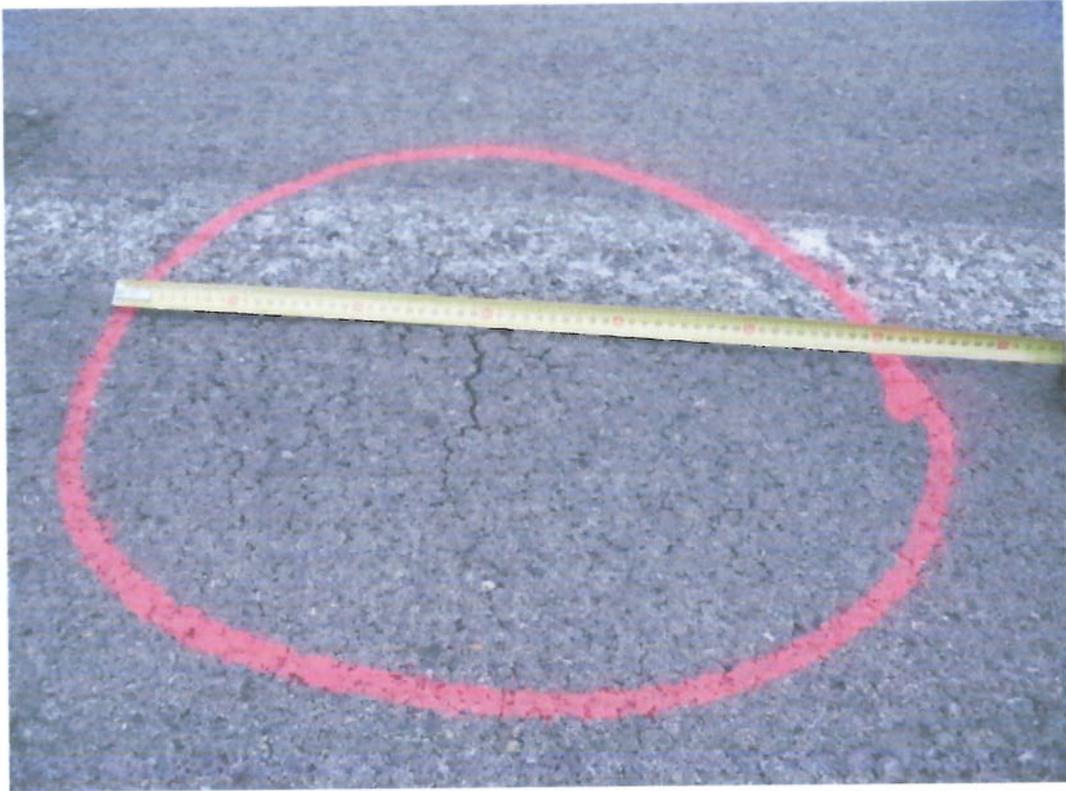
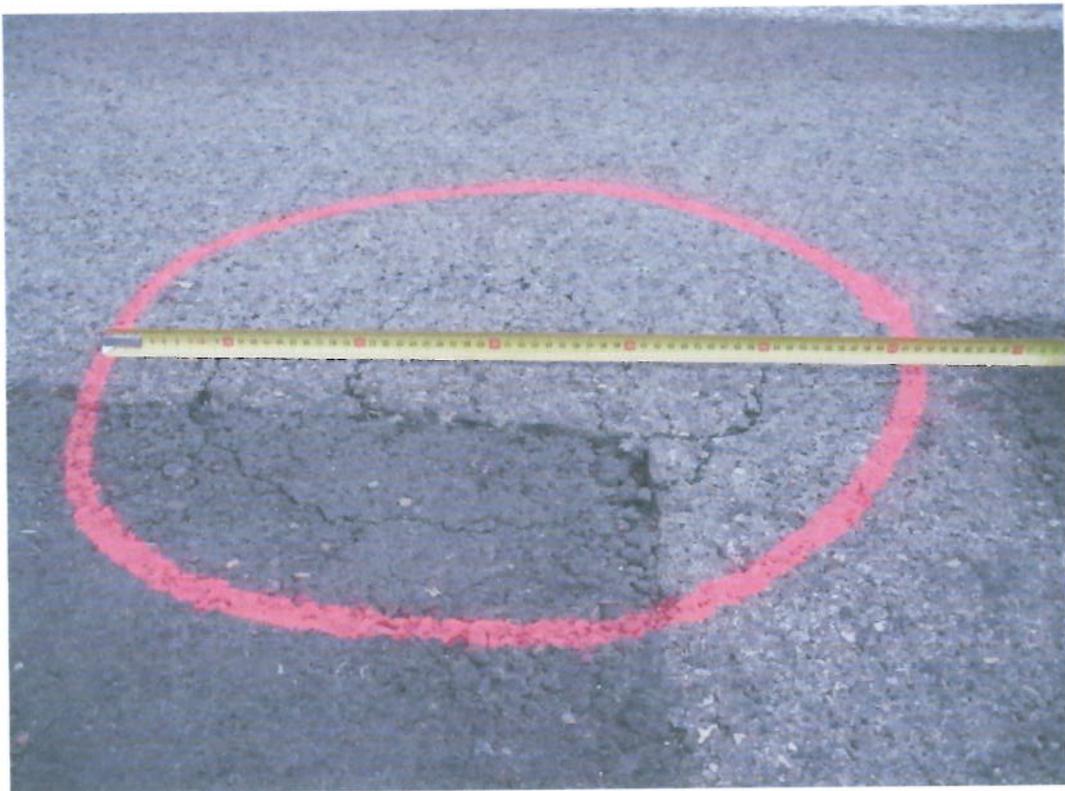
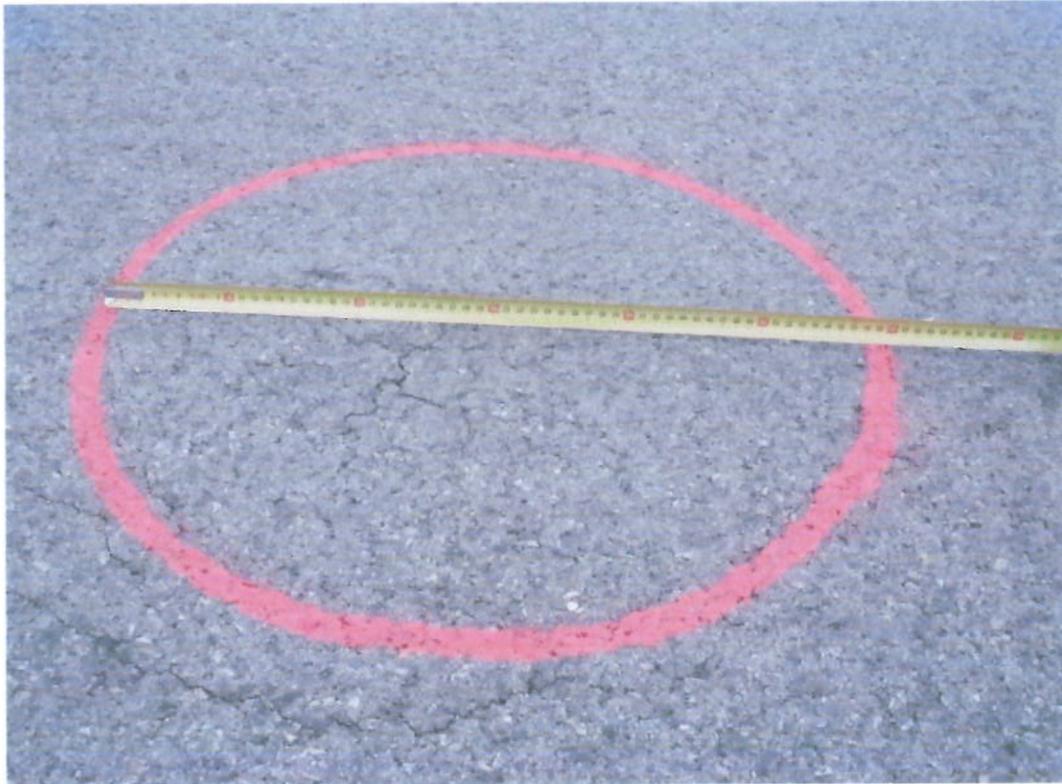
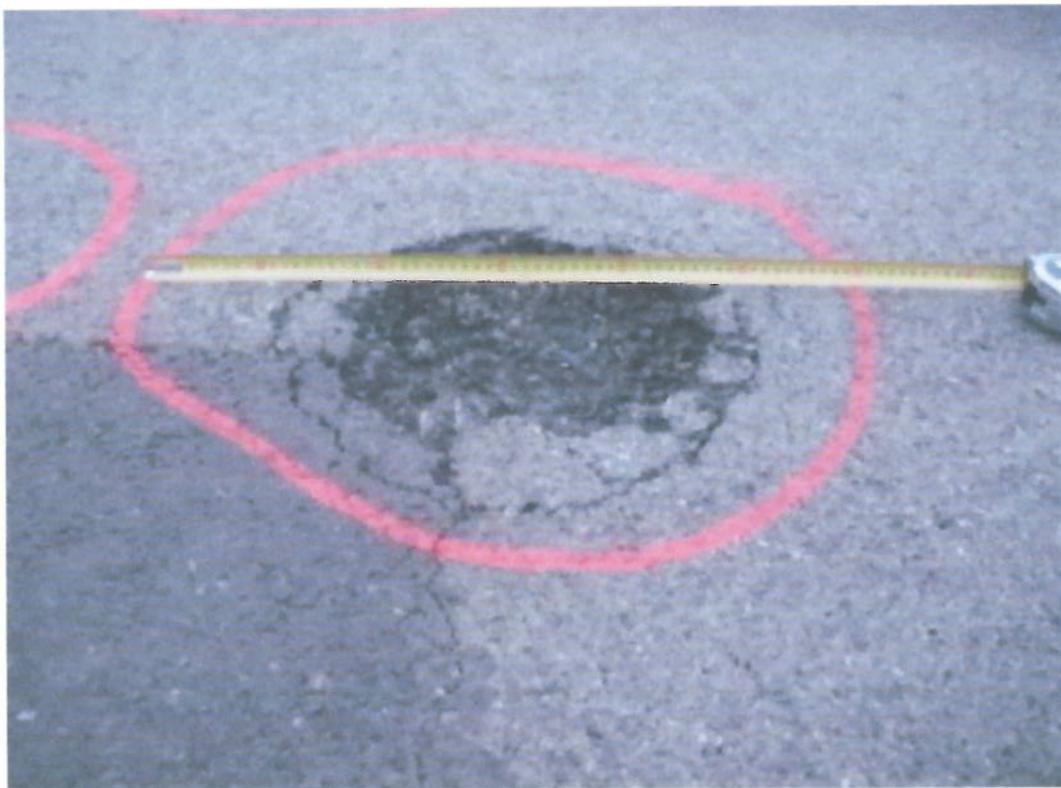
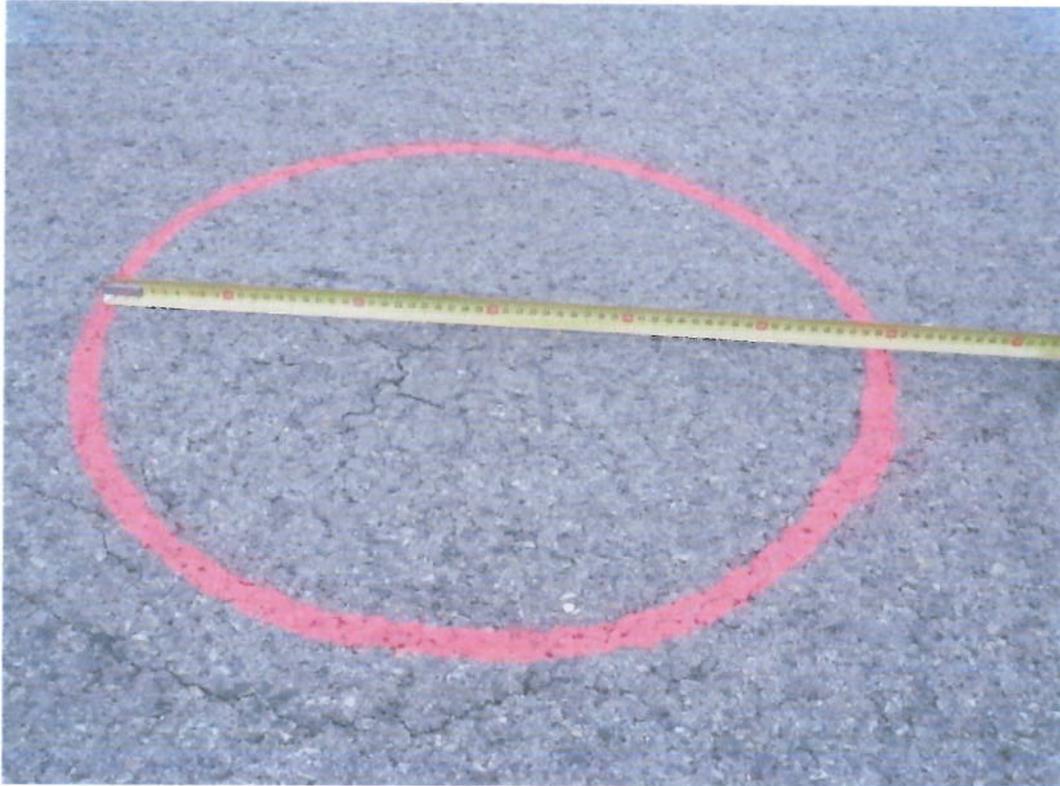
Situation au 30/05/2011

De plus, les longrines situées de part et d'autre des peignes sont fortement dégradées, notamment dans la partie sud de l'ouvrage, et devront être reprises entièrement. Plus grave, certaines ferrailles ne sont plus recouvertes et sont visibles depuis plus de 6 mois.

## Nouvelles dégradations de la chaussée sur le Pont EVERE

En conclusion, le Grand Port Maritime de Marseille demande le rabotage de l'ensemble de la couche de roulement. Seul ce rabotage complet permettra de vérifier l'étanchéité de l'ouvrage.

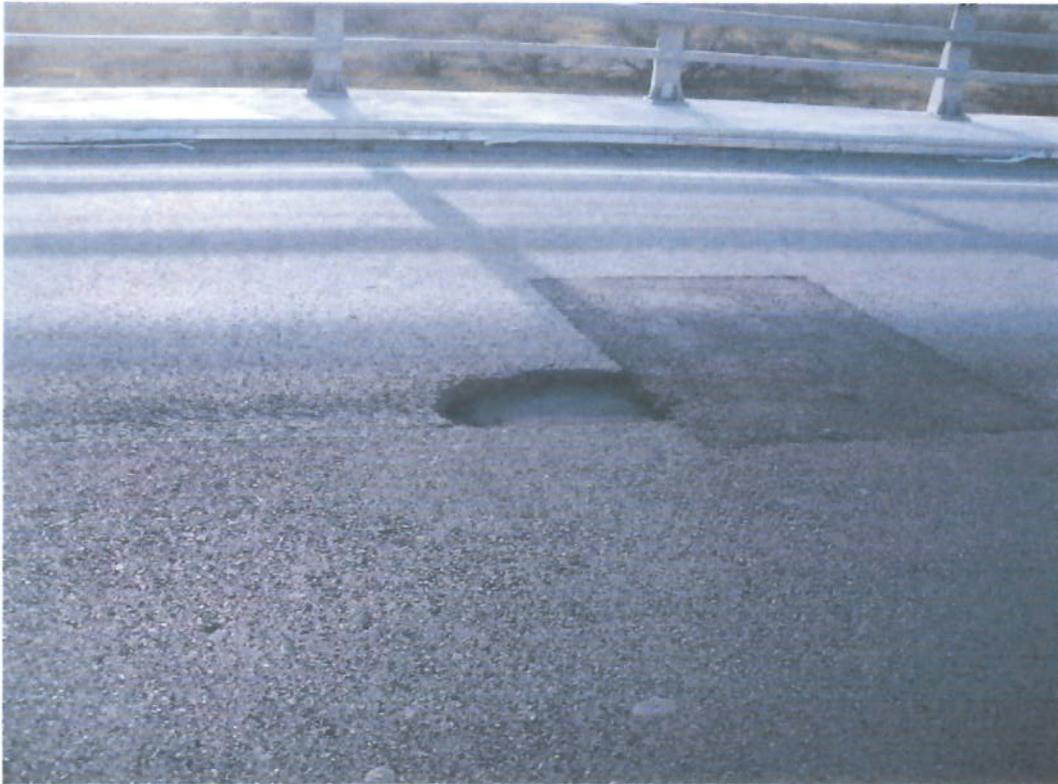
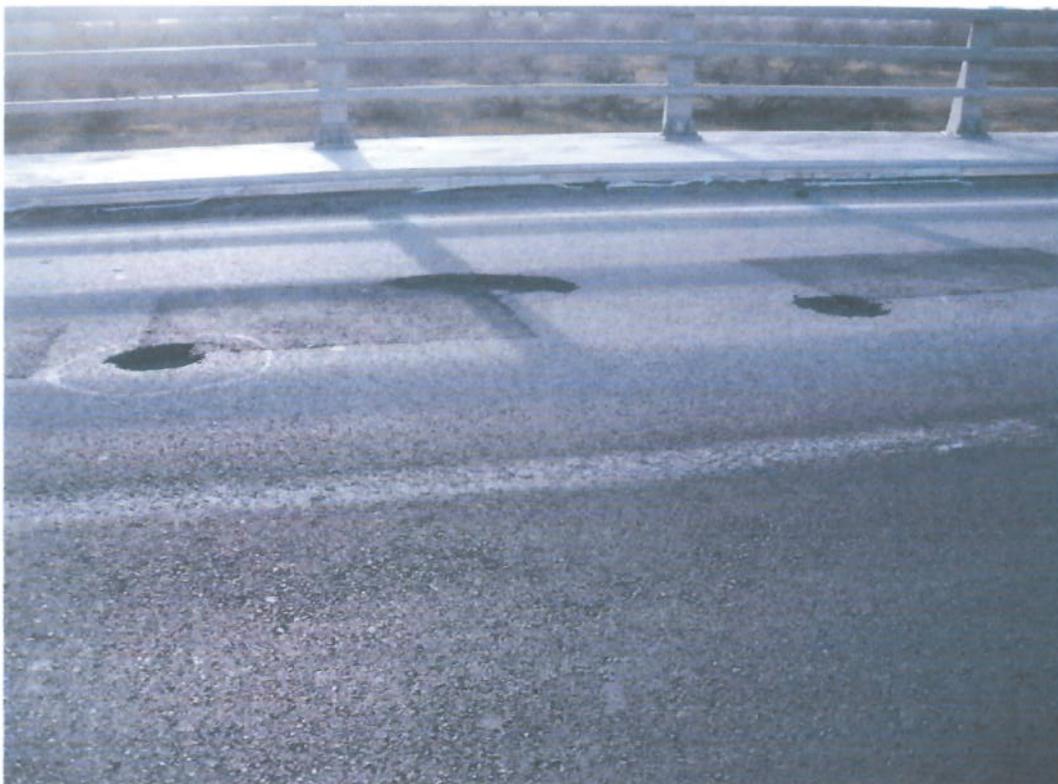
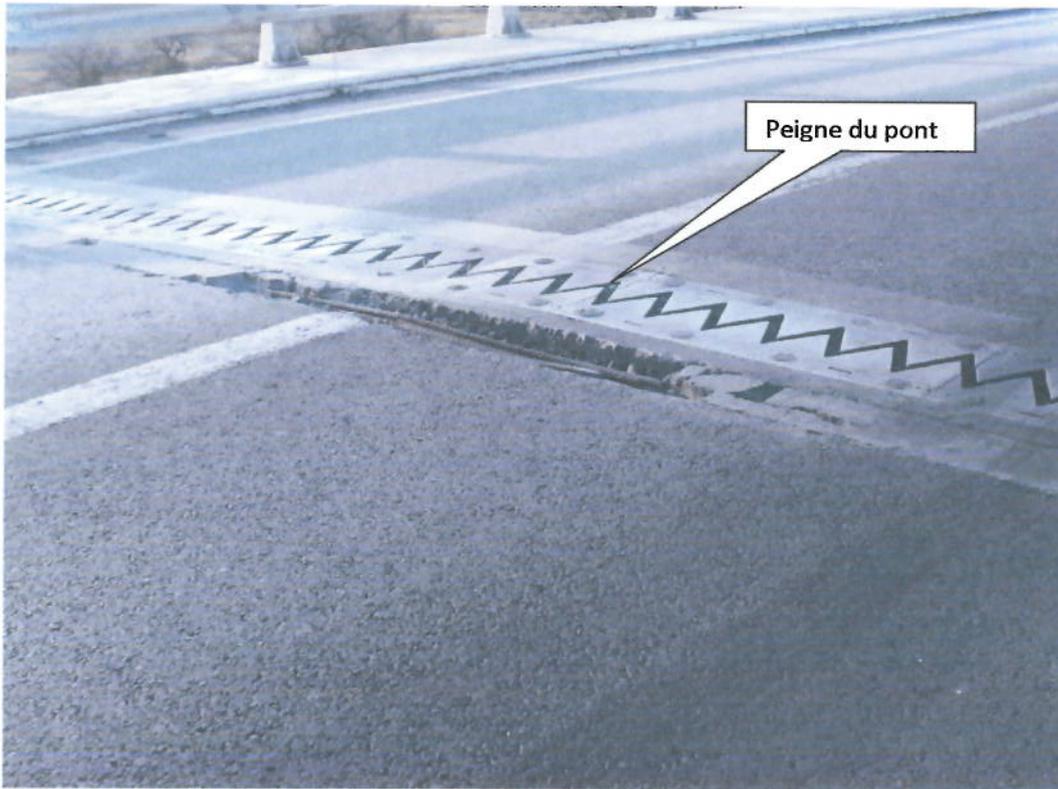
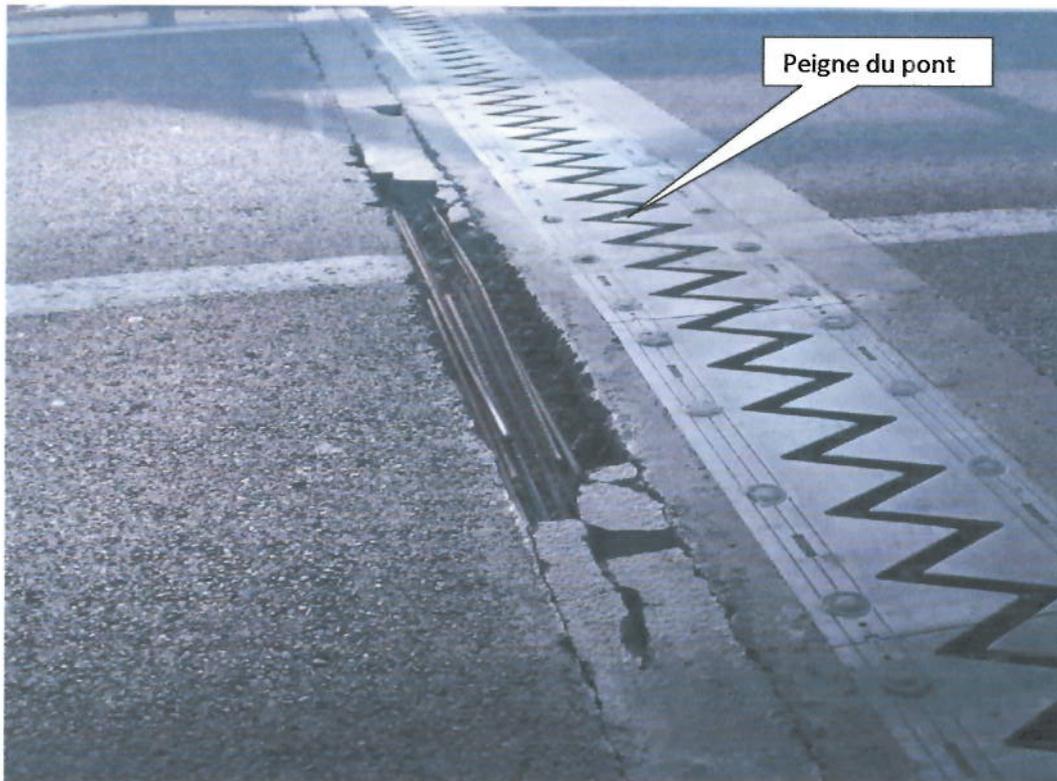
Situation au 15/11/2011

## Nouvelles dégradations de la chaussée sur le Pont EVERE
