RAPPORT D'EXPERTISE

Juridiction	TRIBUNAL de COMMERCE de VERSAILLES		
Décision	Ordonnance de référé du 10 juin 2009		
Réf. juridiction	R.G. n° : 2009R00357 N° EXPERTISE : 23/09		
Parties	Nom	Adresse	Avocat
Demandeur	SA ALBINGIA	109-111, Rue Victor Hugo - 92532 - LEVALLOIS PERRET	Maître NABA
	C /		
Défendeurs	SAS URBASER Environnement	11-40, Avenue Albert Einstein - Immeuble Symphonie Sud - 34935 - MONTPELLIER Cedex 9	Maître PERROUX Cabinet LANDWELL
	Compagnie AIG	34, Place des Corolles - 92400 - COURBEVOIE	Maître ORMEN
	Société MANITOWOC	18, Rue de Charbonnière - 69132 - ECULLY Cedex	Maître RUIVO
	Cabinet KUPIEC & DEBERGH	3, Rue de Stockholm - Z.I. Les Estroublans - 13127 - VITROLLES	Maître LACAN
	APAVE Sud Europe CETE	8, Rue Jean Jacques Vernazza - 13016 - MARSEILLE	Maître PENSO
	Société SOFRAL	22, Rue Etienne de Jouy Centre d'affaires 78350 - JOUY EN JOSAS	Maître NABA
	AXA France	26, Rue Drouot - 75009 - PARIS	Maître LACAN

La société SOFRAL a acquis une grue à tour neuve auprès de la société MANITOWOC.

Dans la nuit du 6 au 7 Mars 2009, la grue est tombée.

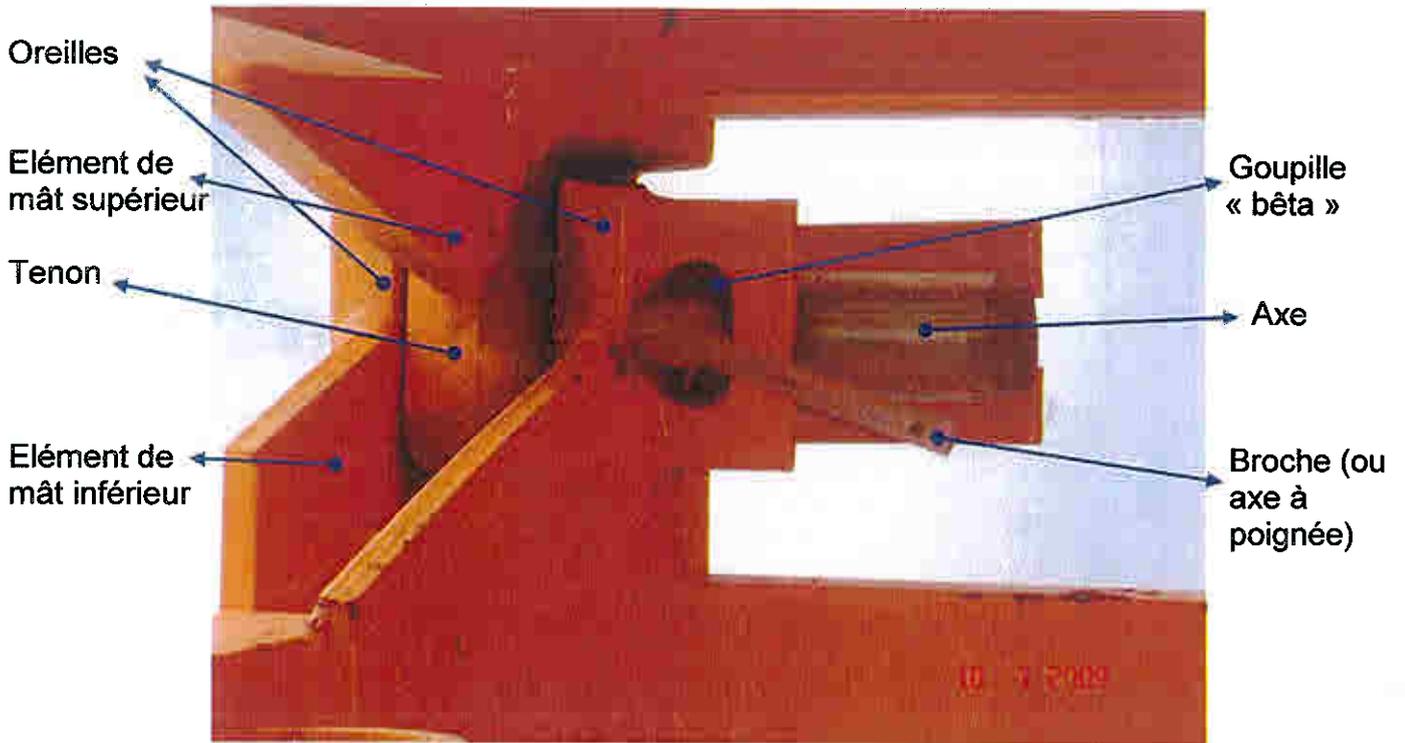
Photo n° 1 : Exemple d'assemblage intact

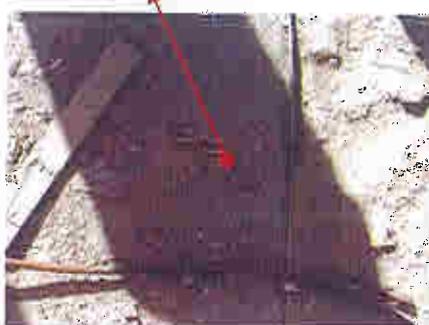
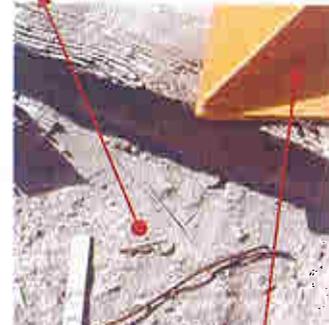
Photos n° 33 à 35 : Vue détaillée des broches et goupilles au sol, au Sud

- ◆ Un axe a été trouvé sur la grille située en partie supérieure du mât resté en place (Voir photographie n° 28).
- ◆ Un axe a été trouvé au pied de la grue, au Nord-est, sur les traverses de chemin de fer placées sous les patins (Voir photographie n° 29).
- ◆ Deux broches et deux goupilles ont été trouvées immédiatement au Sud de la grue, semi-enterrées dans la boue du chantier (Voir photos 33 à 35)

Goupille (non localisée)

Goupille

Angle	Oreilles et angle supérieur	Axe	Broche	Goupille
Nord-ouest	Intacts	Non en place. Probablement axe qui se trouve sur la grille en haut du mât inférieur (photos n° 28 & 29)	Non en place. Probablement broche trouvée au sol, au Sud-ouest de la grue (photo 33)	Non en place. Probablement broche trouvée au sol, au Sud-ouest de la grue (photo 33)
Nord-est	Intacts	Non en place. Probablement axe qui se trouve au sol sur traverse bois (photos n° 30 et 31)	Non en place. Probablement broche semi-enterrée au Sud-est de la grue (photos 34 et 35)	Non en place. Position non identifiée. Probablement goupille proche du pied Sud-est car elle est proche de la broche correspondante (photo 38)

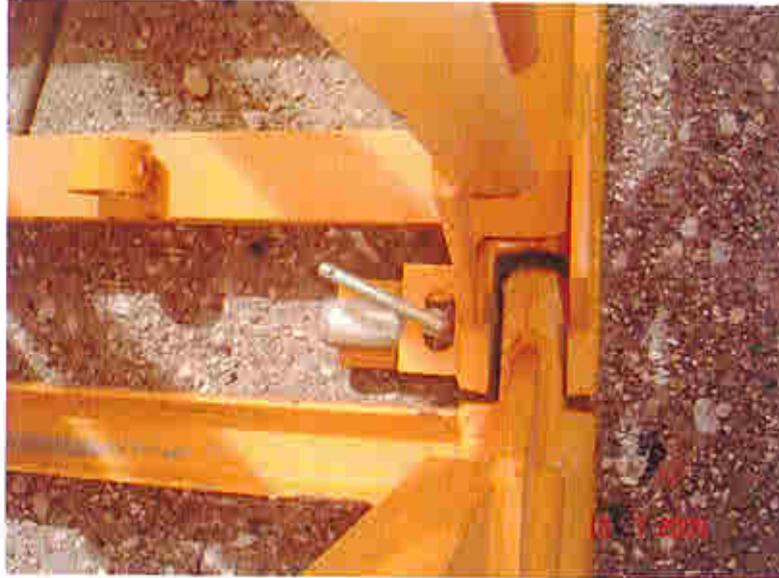
Nous avons examiné l'ensemble du mât et de la flèche de la grue accidentée. Nous avons constaté que l'assemblage des éléments entre eux est identique à ceux qui sont détériorés avec des axes, broches et goupilles identiques.

Les éléments des dispositifs d'assemblage sont standards pour l'ensemble du mât.

Photo n° 44 : Exemple : Assemblage des éléments du mât dans une zone non détériorée

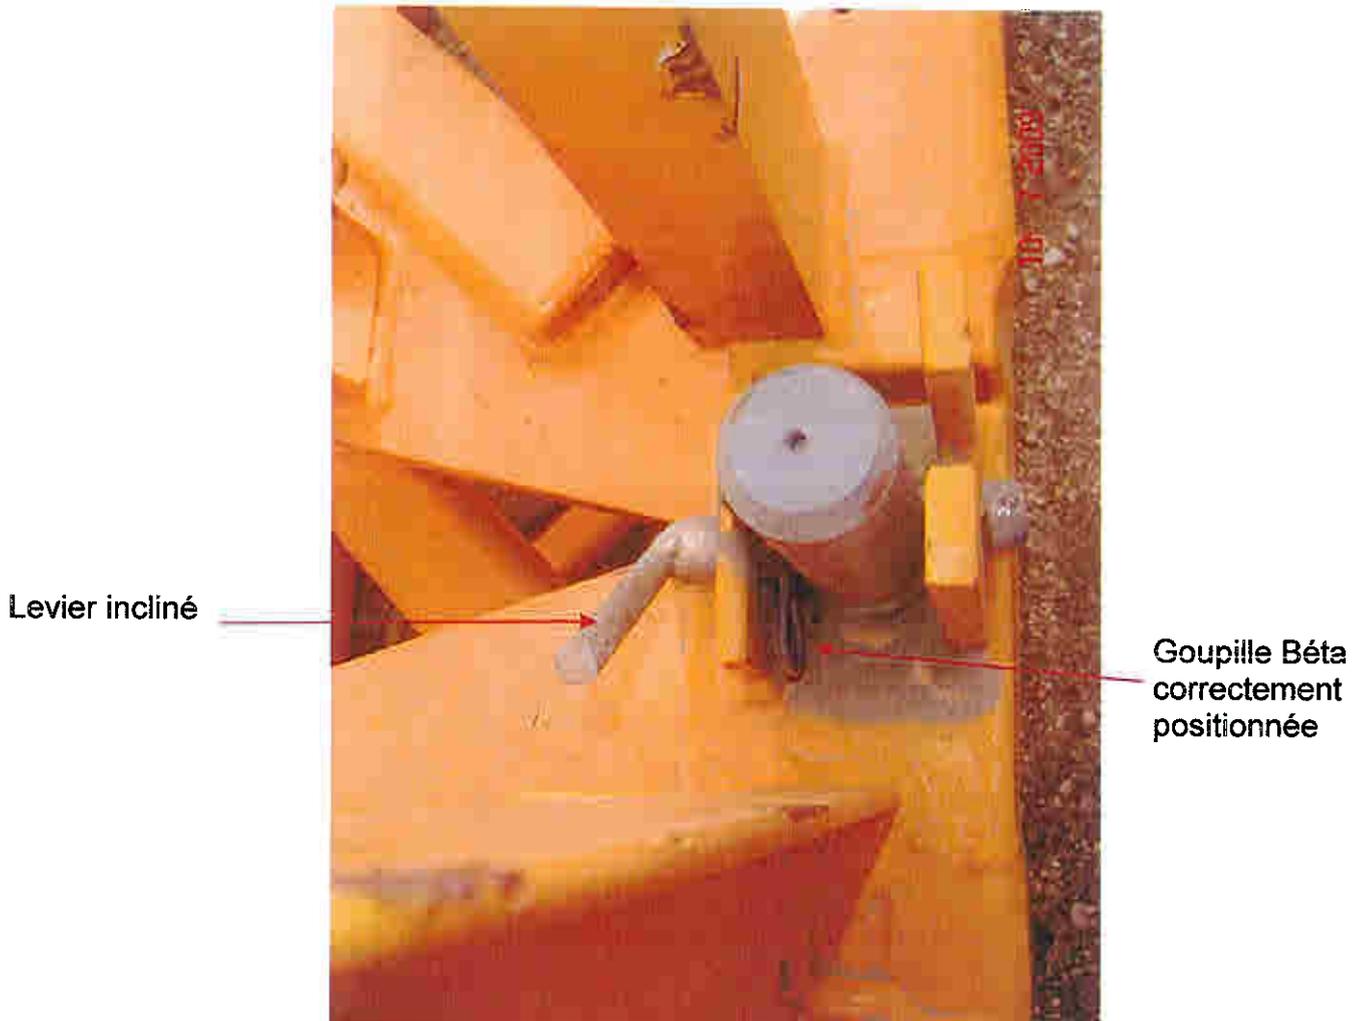
L'examen de tous les assemblages qui sont restés intacts, sur les autres parties de la grue, montre que les leviers des broches sont généralement inclinés.

Photo n° 46 : Exemple d'assemblage intact sur la grue litigieuse

- ◆ Ainsi que l'indique Monsieur LETORET, il faut donc bien *"mettre la poignée de la broche en position inclinée pour pouvoir y insérer la goupille"*. Ceci est exact.
